# *Terremoto y Reconstrucción*

**cAP**  
ACERO

**27F**  
2 0 1 0

## *Principales daños*

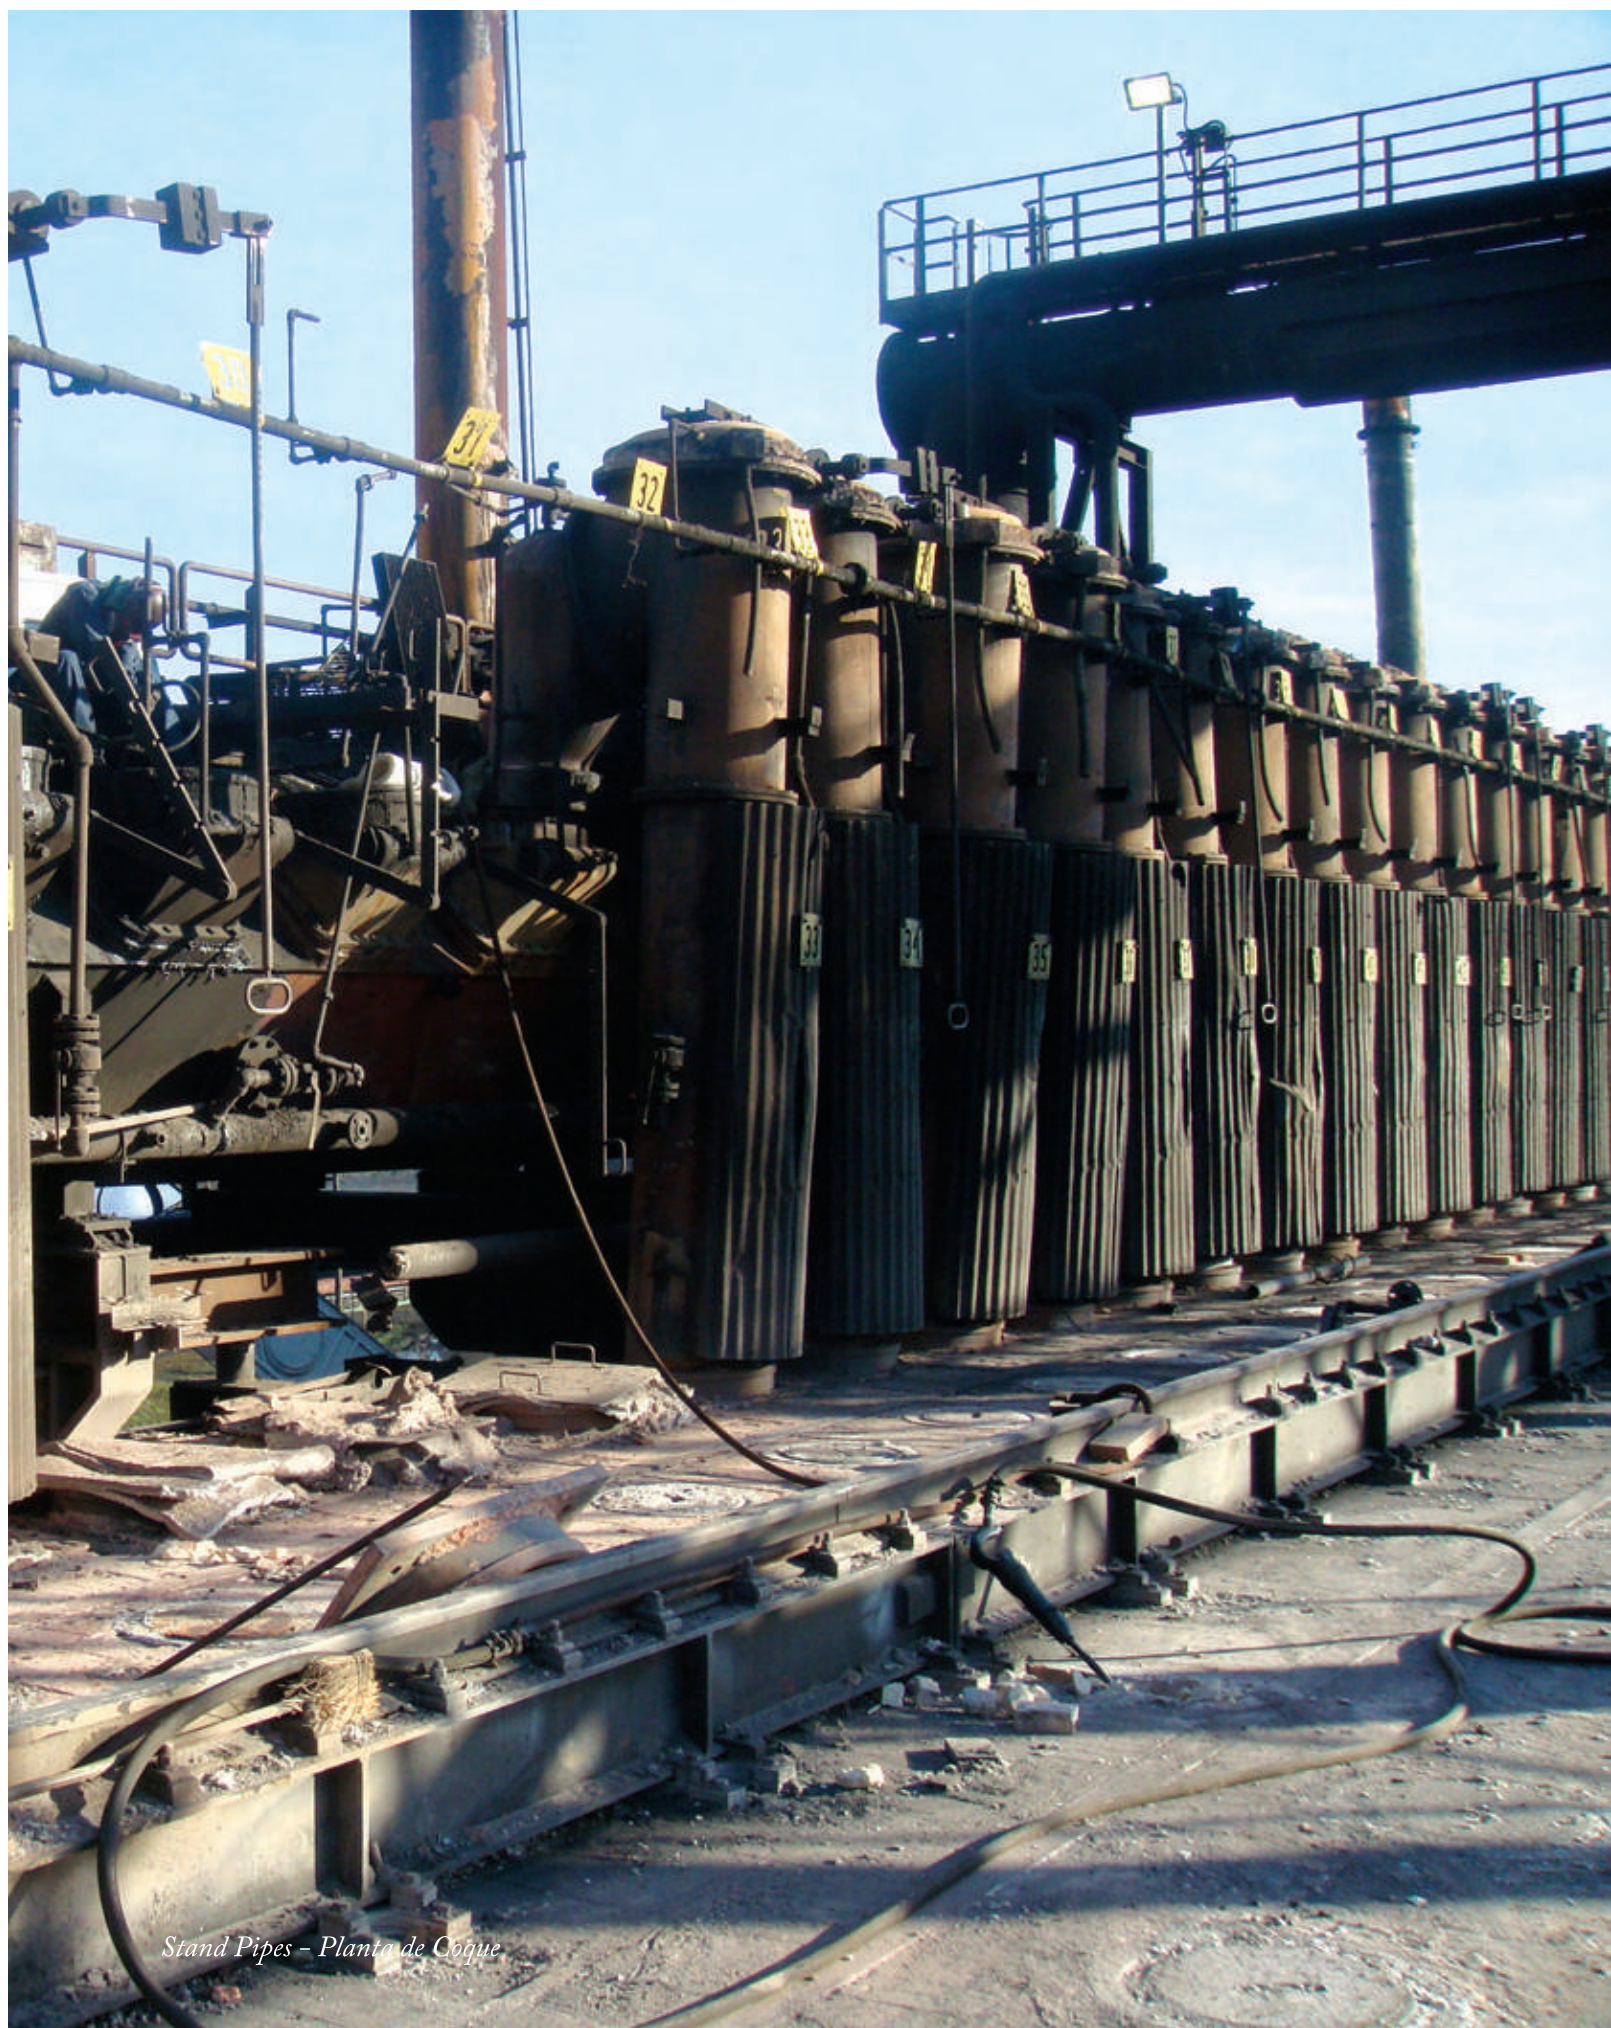
*Stand Pipes - Planta de Coque*

- La máquina cargadora de hornos resultó seriamente dañada. Se desrieló y se desprendieron parcialmente los boggies (conjuntos de ruedas), desde la estructura. Además se produjeron daños en los sistemas eléctricos e hidráulicos.

- El más grande de los dos gasámetros de gas coque quedó inutilizable dado que perdió su sello de agua y sufrió daños en la estructura superior.

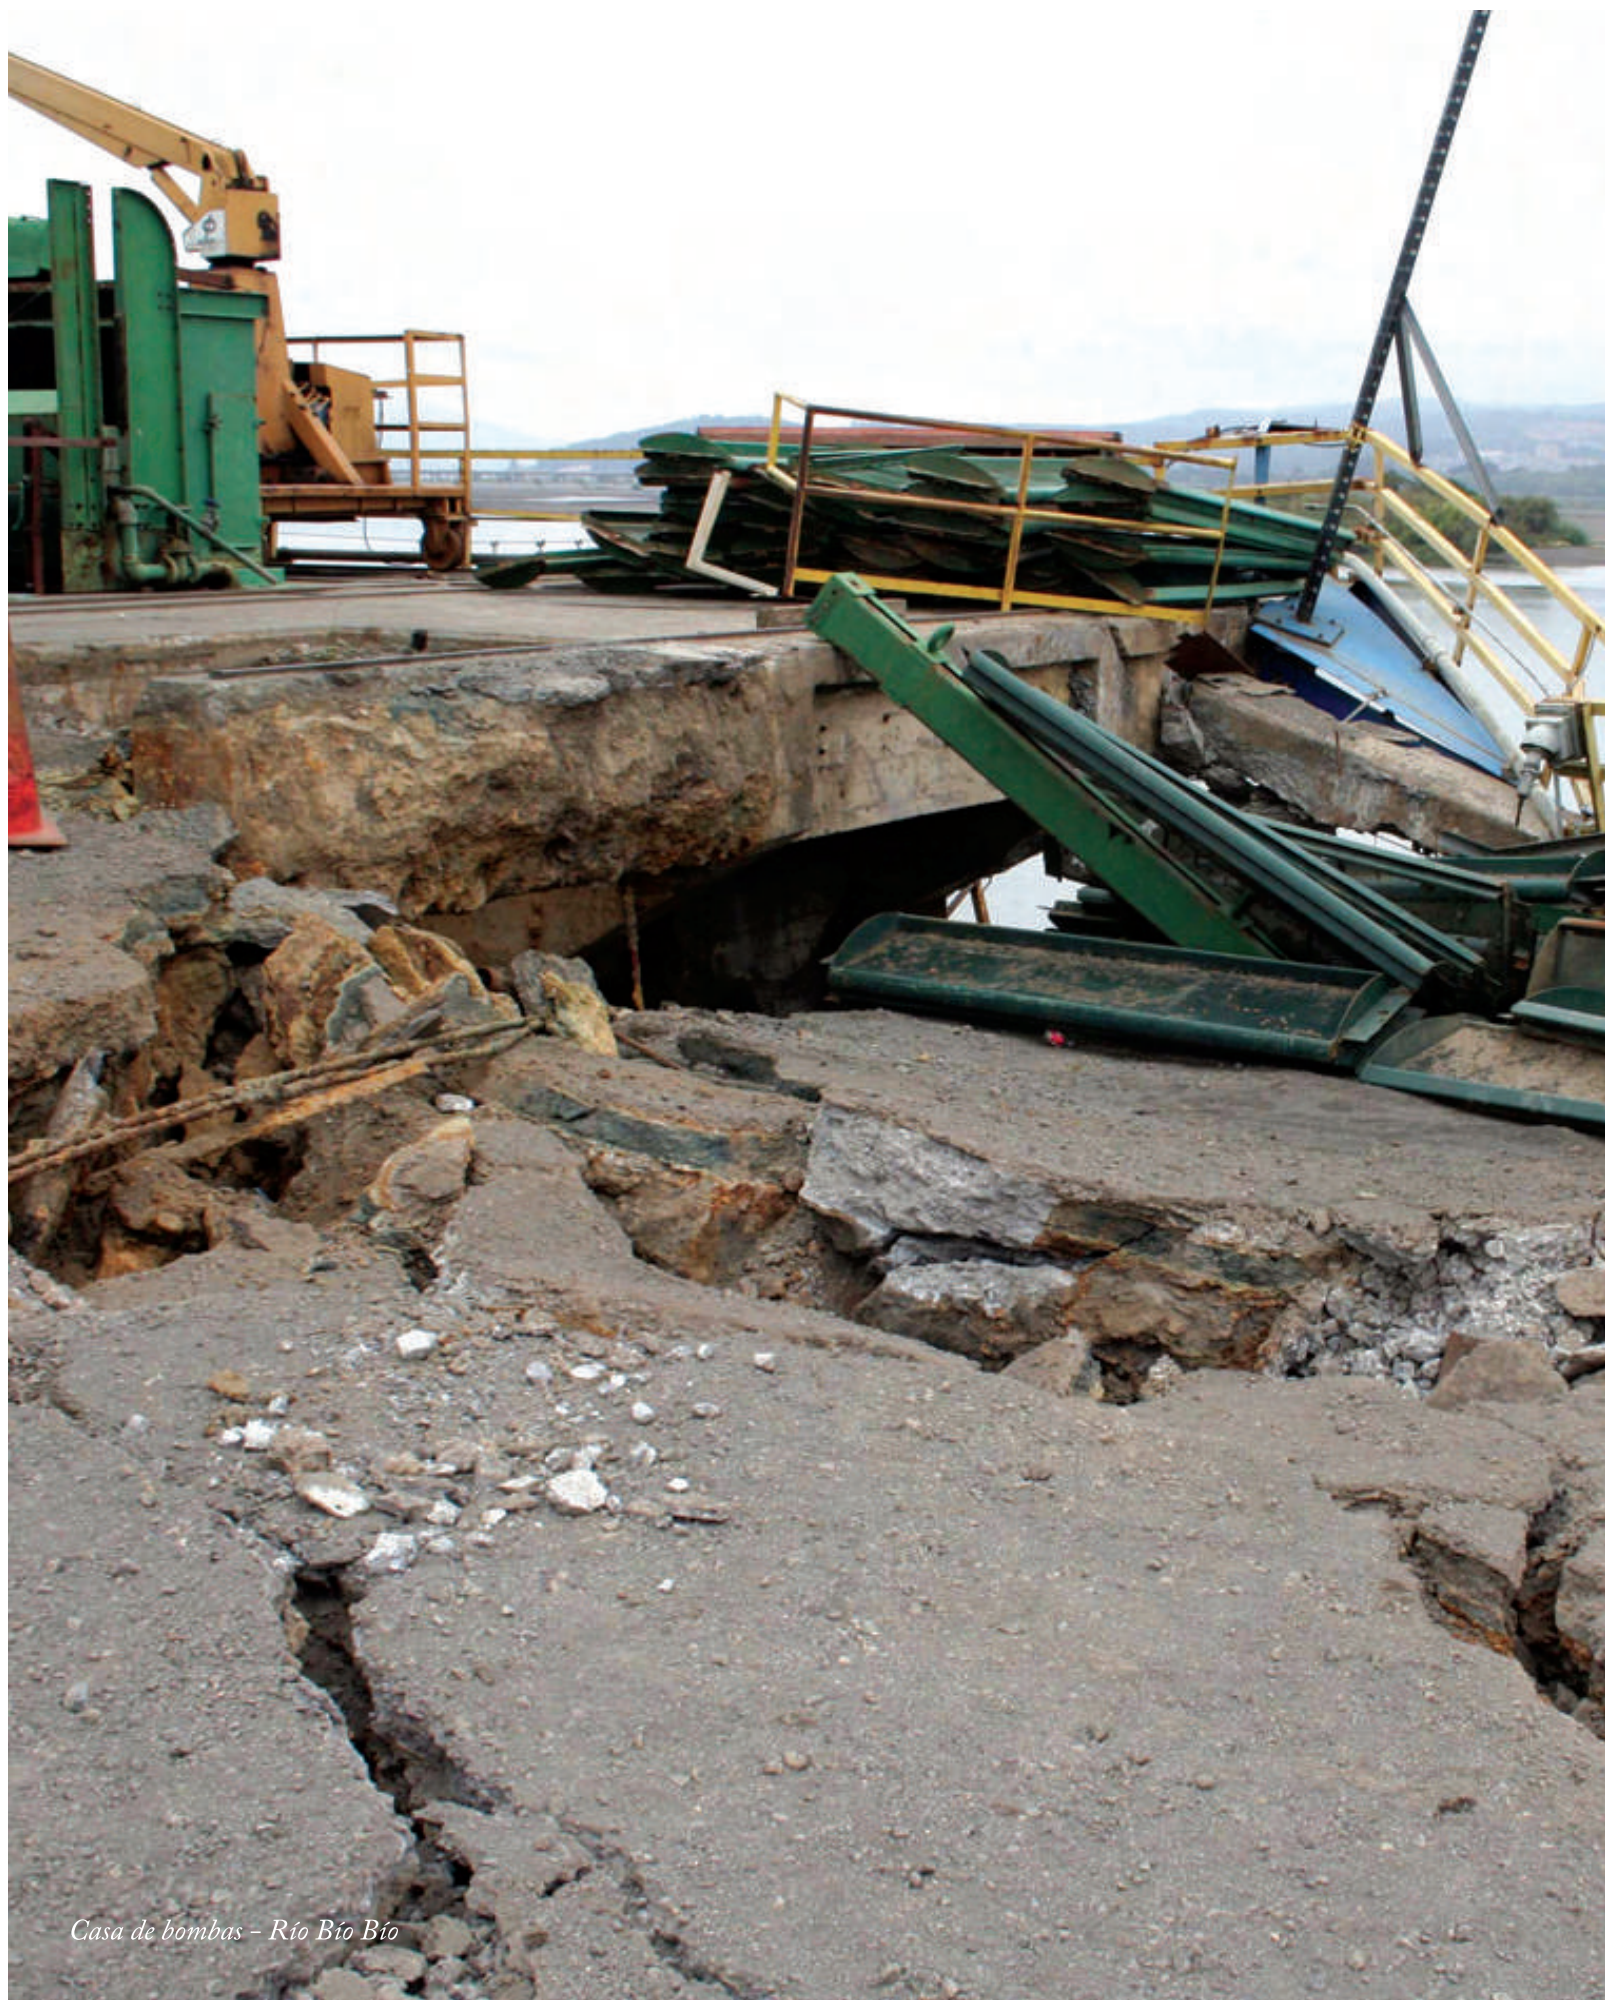
*Casa de bombas - Río Bío Bío*

- El tendido de postes eléctricos de alimentación a las Bombas del Bío Bío también colapsó, fue así como no sólo se perdió el suministro de agua, sino también la electricidad para impulsarla.

La normalización del sistema de agua industrial fue más compleja, y la labor pudo concretarse recién el 12 de marzo luego de que se repararan tres grandes roturas en la línea de bombeo (desde el río Bío Bío hasta el estanque elevado) y una rotura en la línea de suministro (desde el estanque hasta la empresa). El aire y el vapor comprimido quedaron restablecidos con consumos restringidos a partir del 15 de marzo, mientras cinco días después comenzaron los trabajos de normalización de la Planta de Oxígeno, que había quedado detenida sin energía para compresores y bombas.

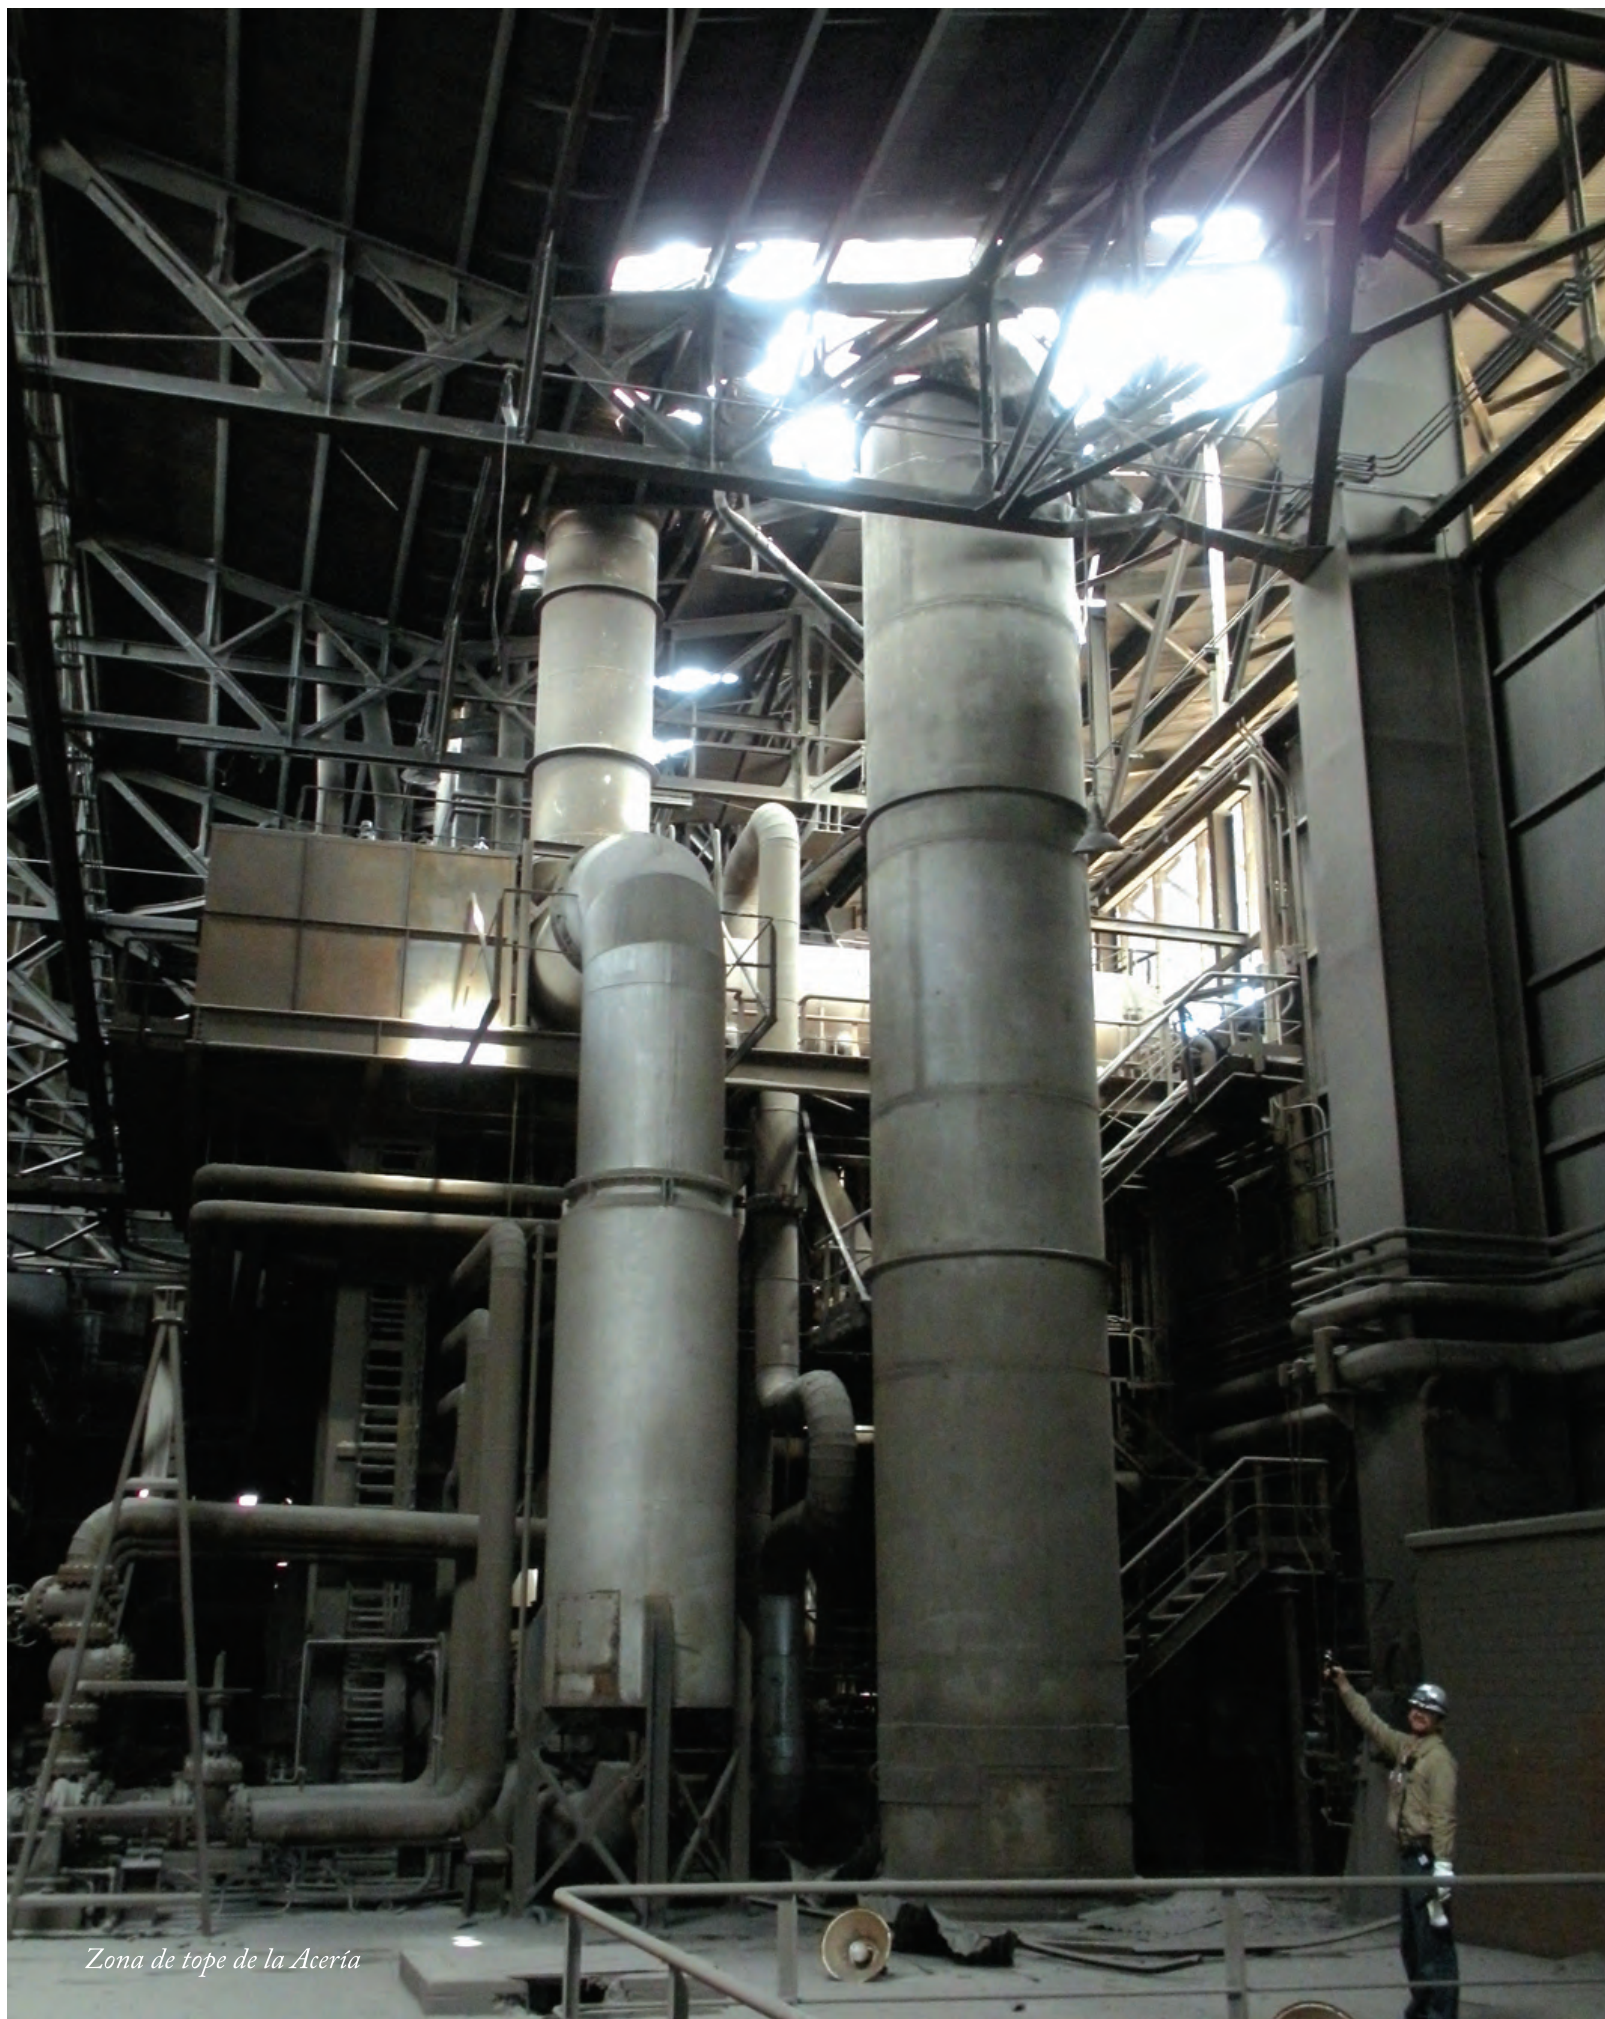
*Zona de tope de la Acería*

- El Convertidor llevaba 3 minutos de 20 de soplado, y quedó cargado con 101 toneladas de metal líquido.
- También se dañó gran parte de la techumbre. Particularmente en la zona de la chimenea principal que resultó con daños estructurales producto del vaivén del Torino. Además, en la parte alta del techo el sistema de ventilación natural Robertson, que otorga ese aspecto tan característico a la nave de Acería, terminó con considerables daños estructurales y desprendimiento de gran parte de las planchas que lo recubren. Hoy es posible distinguir claramente los parches de planchas nuevas que contrastan con el color rojizo característico de la Acería como un testimonio de los estragos causados por el terremoto y el gran esfuerzo de los trabajadores de CAP Acero para volver a levantarse.

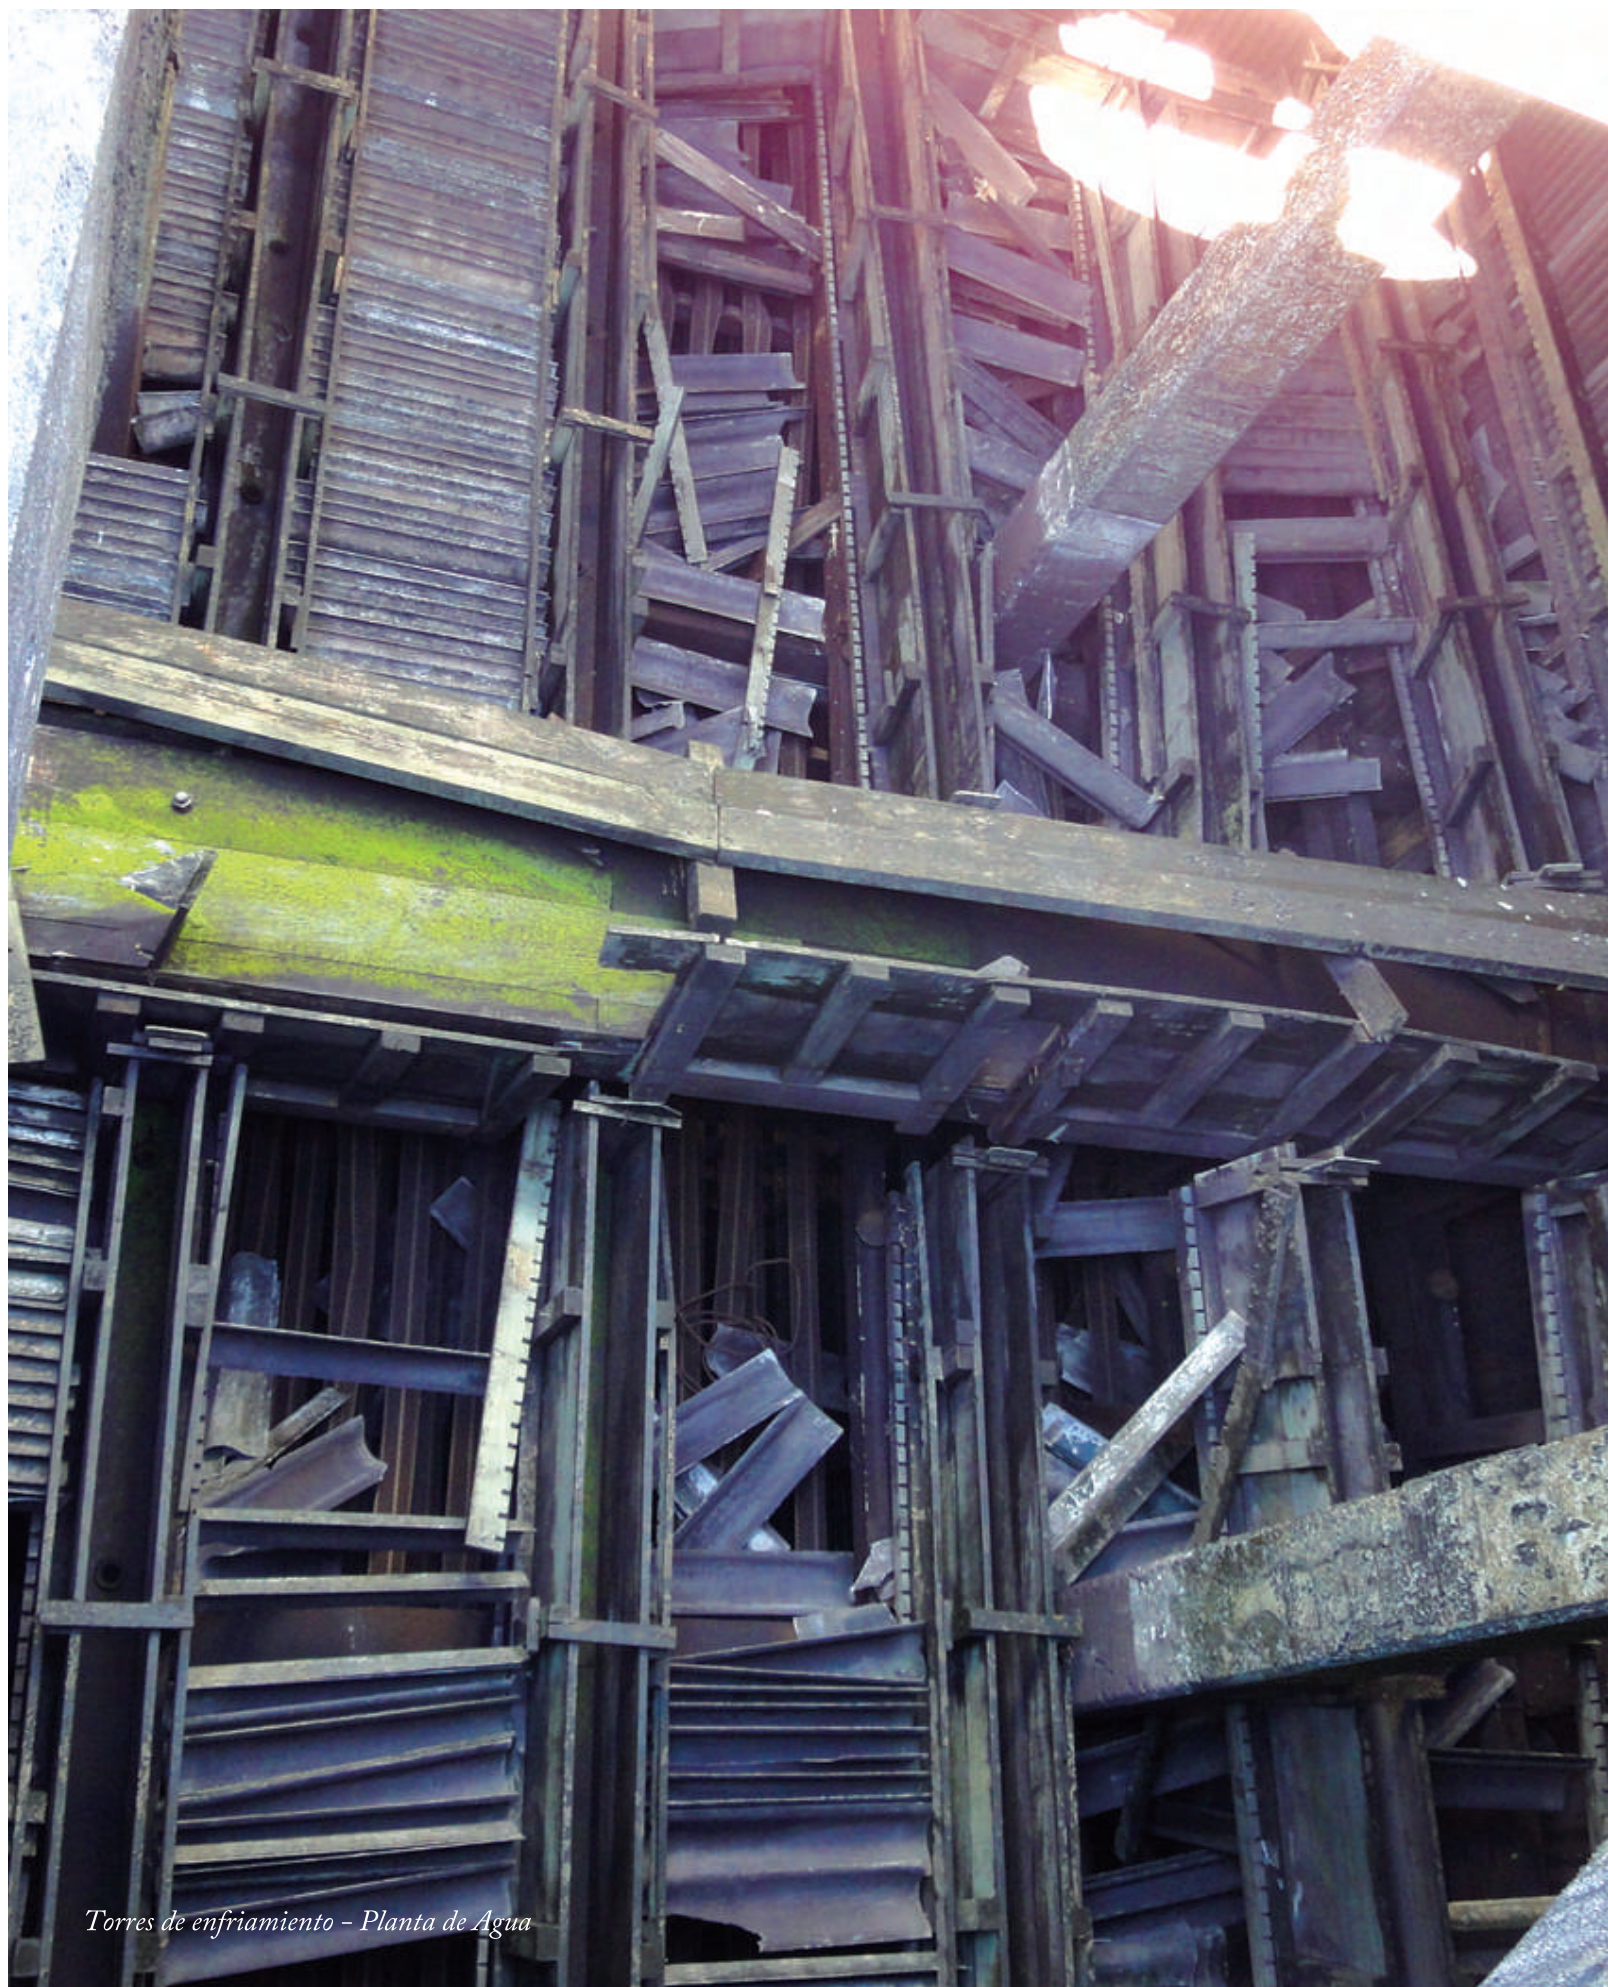
*Torres de enfriamiento - Planta de Agua*

- El principal daño se produjo por una falla del terreno de fundación del foso de decantación, con lo que se rompieron sus muros laterales y la losa de fondo en el extremo sur. En tanto, el foso de laminillas quedó con fisuras internas y externas a través de las cuales se filtraba la napa subterránea.
- Además, se agrietaron los pilares, los muros, las losas de cielo y piso de la casa de controles eléctricos y el edificio de cloración.
- Se produjeron también daños estructurales en las torres de enfriamiento.

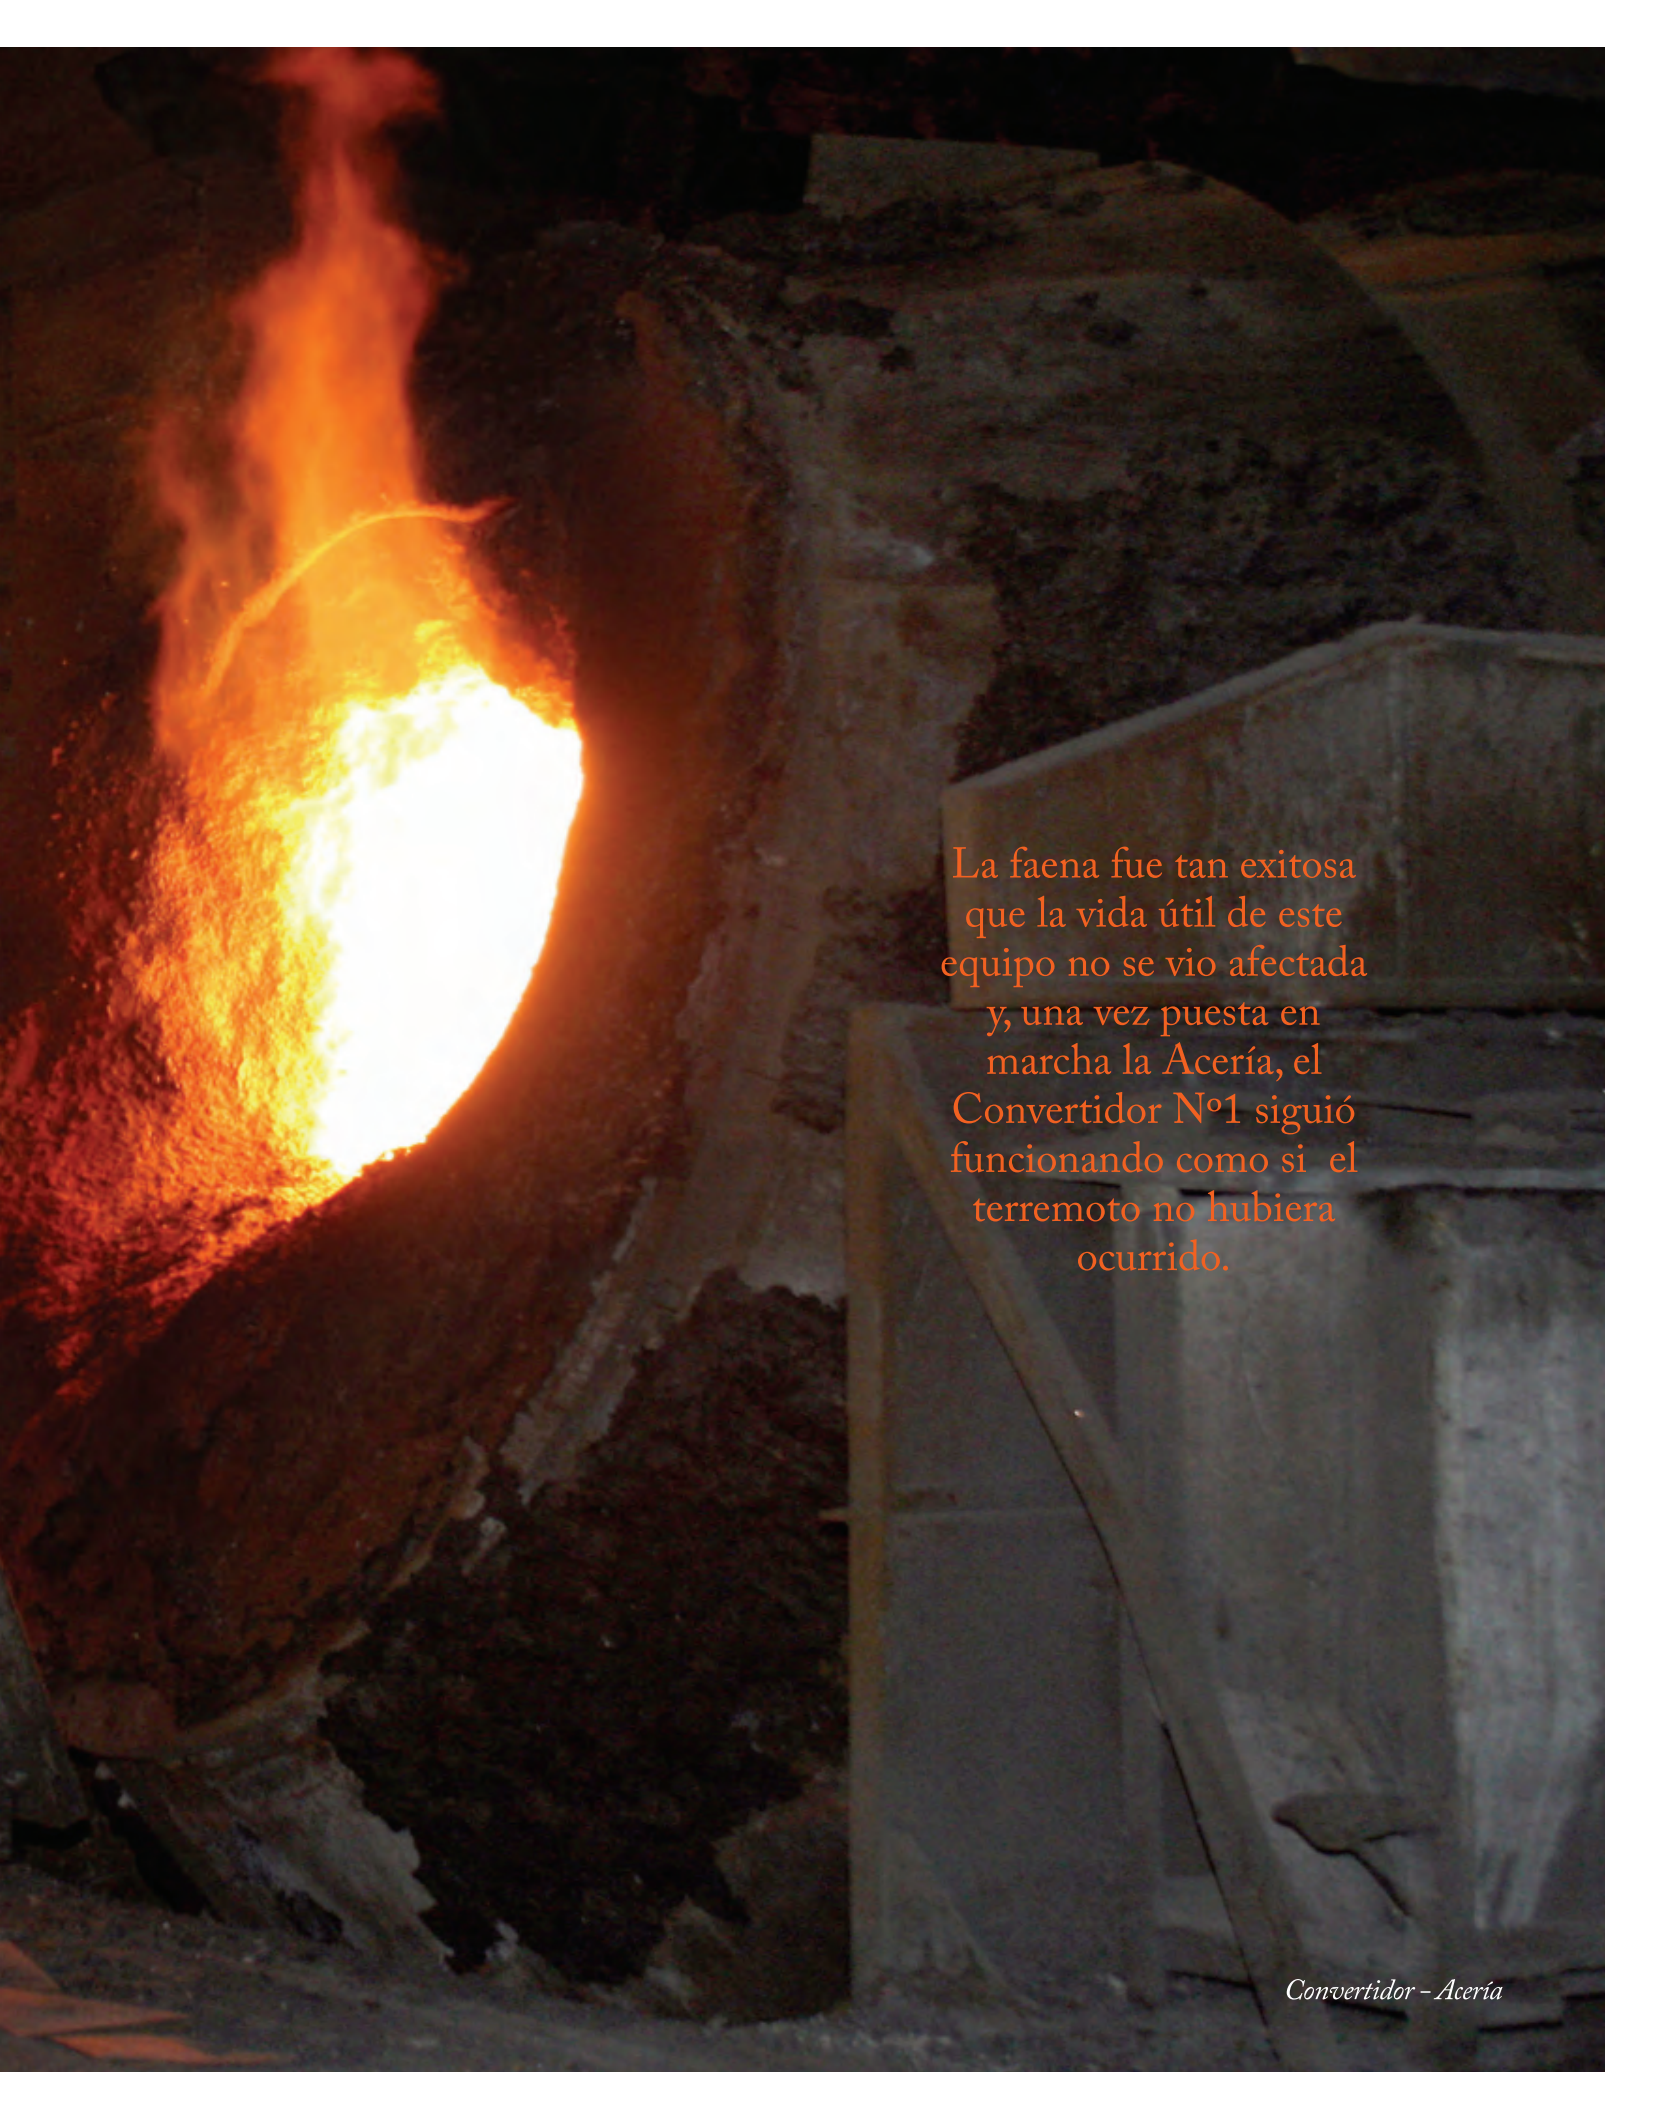
*Convertidor - Acería*

El Convertidor N°1, que quedó totalmente cargado con 101 toneladas de metal líquido que se solidificó, se mantuvo así por varias semanas debido a la falta de servicios esenciales como agua, electricidad, vapor y oxígeno.

Con el fin de recuperarlo sin dañar sus refractarios y dejarlo listo para la nueva partida se formó un equipo técnico cuya primera gestión fue consultar a los referentes técnicos respecto de experiencias similares. La única respuesta favorable vino de un técnico alemán que había dirigido la recuperación del Convertidor de Rouge Steel, en Dearborn (Michigan, EEUU) solidificado tras un fallo eléctrico generalizado. En dicha oportunidad se procedió inmediatamente, con el convertidor aún caliente, a realizar múltiples ciclos de carga de arrabio con adición de ferrosilicio, soplado y sangrado, hasta completar la limpieza del convertidor.
