# *Terremoto y Reconstrucción*

**cAP**  
ACERO

**27F**  
2 0 1 0

## *Principales daños*

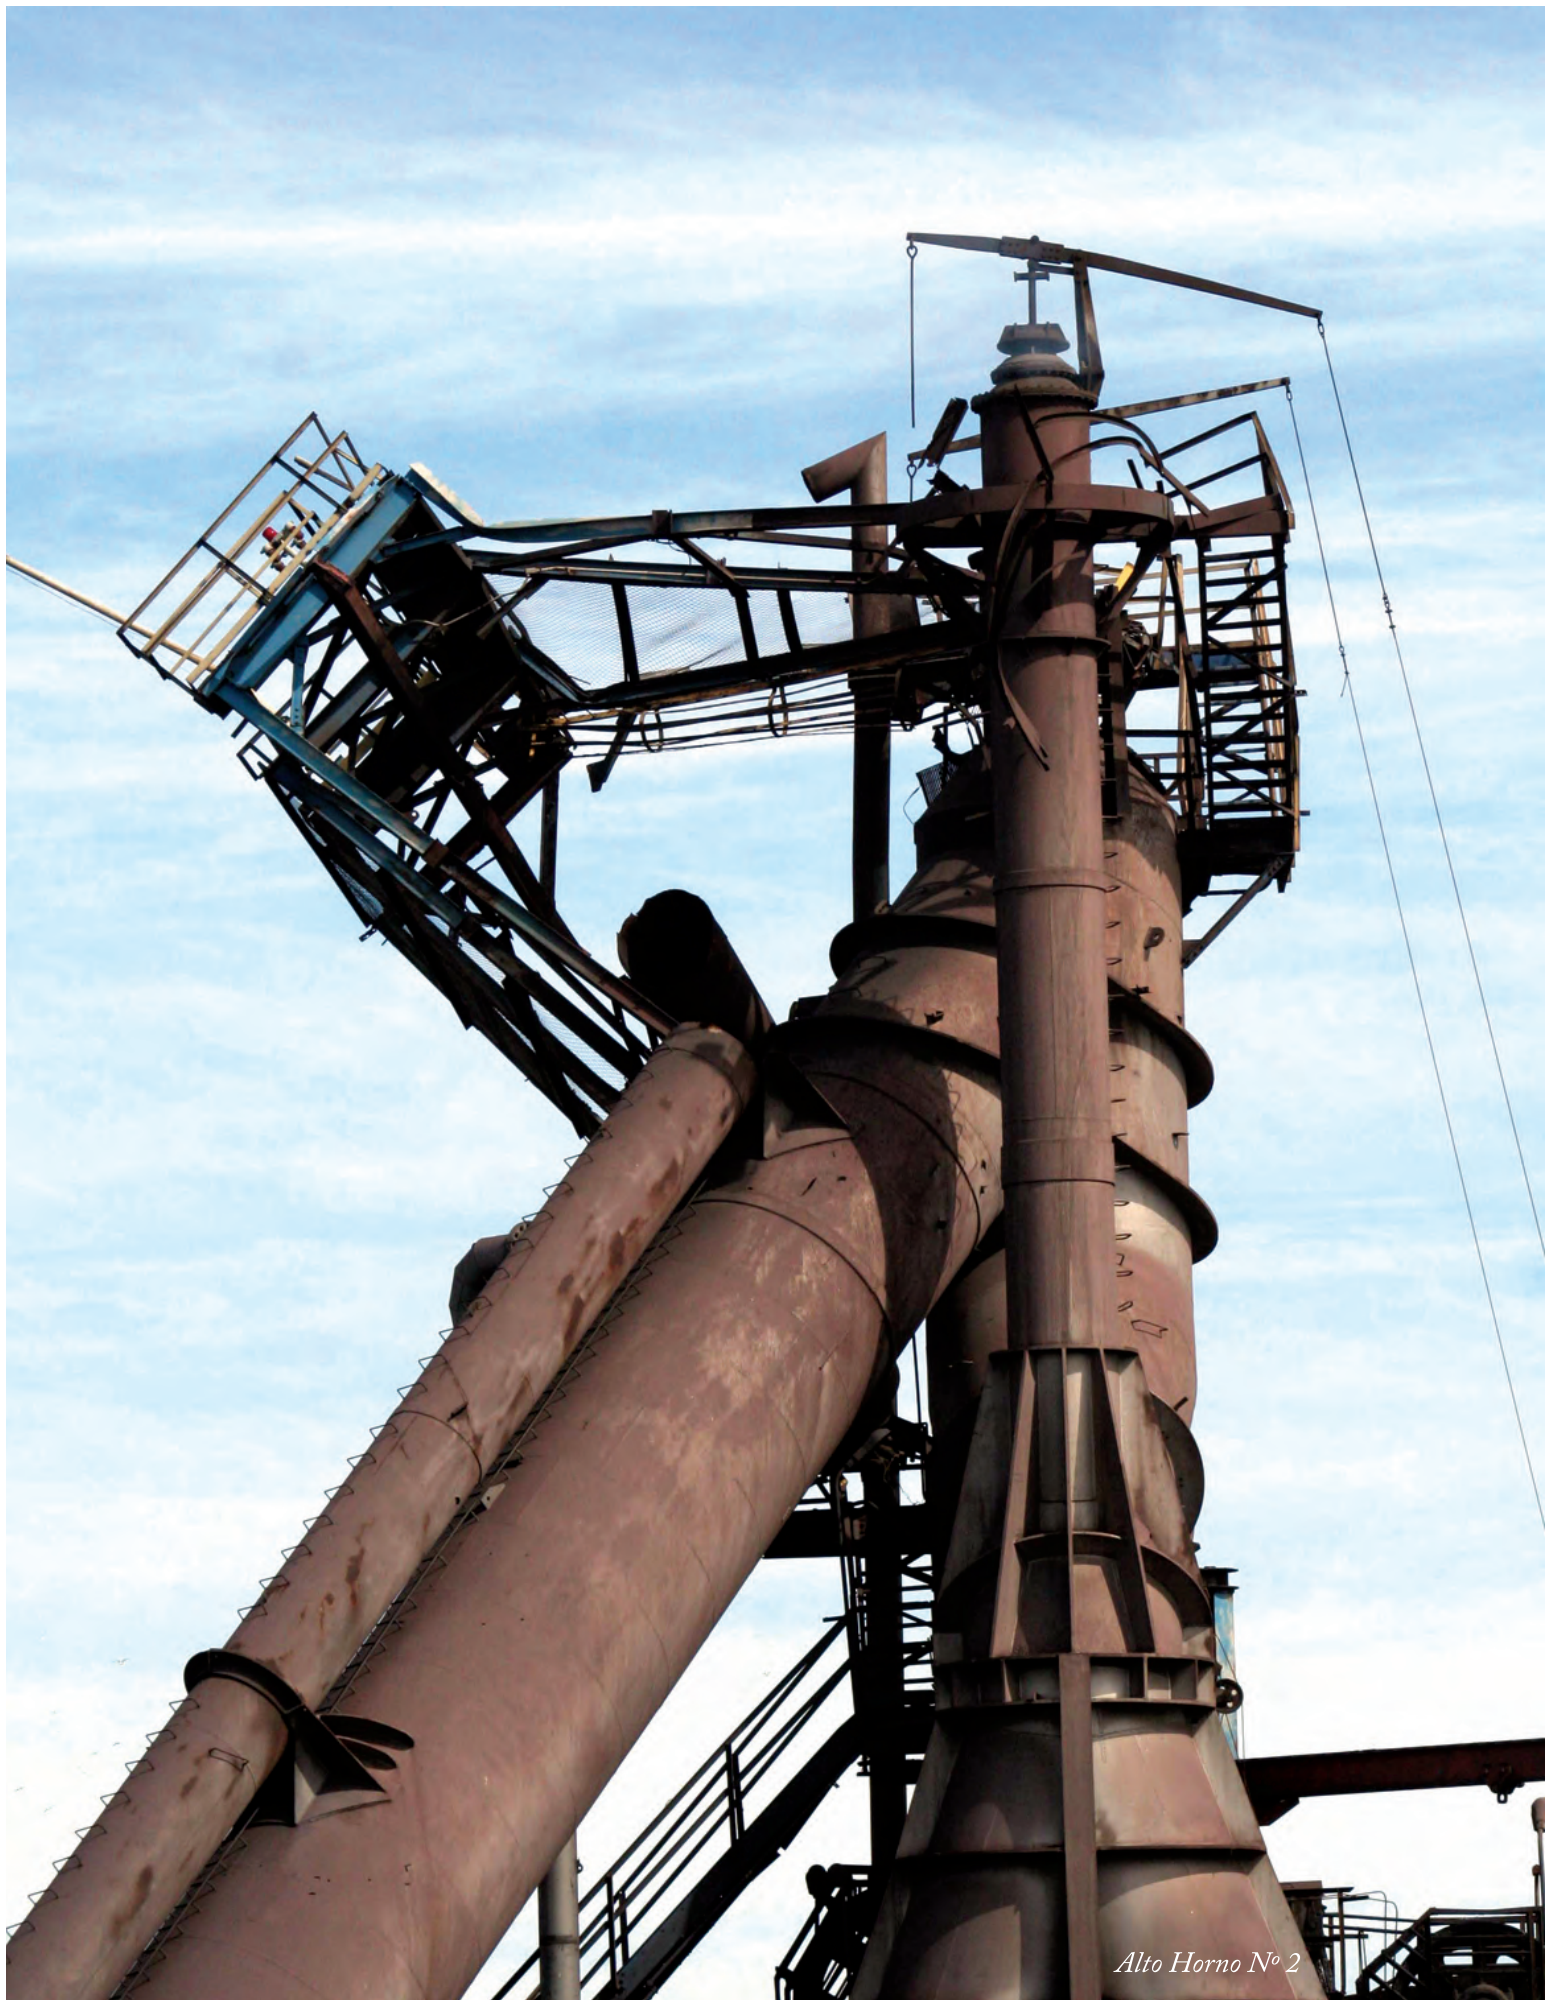
*Alto Horno Nº 2*

Hubo también otra gran emergencia relacionada con la supervivencia de las instalaciones. Fue necesario asegurar la refrigeración de los dos Altos Hornos. Estos reactores, que trabajan a altas temperaturas, deben enfriarse permanentemente con el fin de evitar su colapso estructural. Si bien fue posible contar oportunamente con una bomba portátil para transferir agua de mar hasta los estanques de recirculación, no había energía eléctrica. Finalmente, a las 11:00 am del día del sismo se logró energizar las bombas desde el generador diesel de emergencia de la Planta de Coque e iniciar la refrigeración.

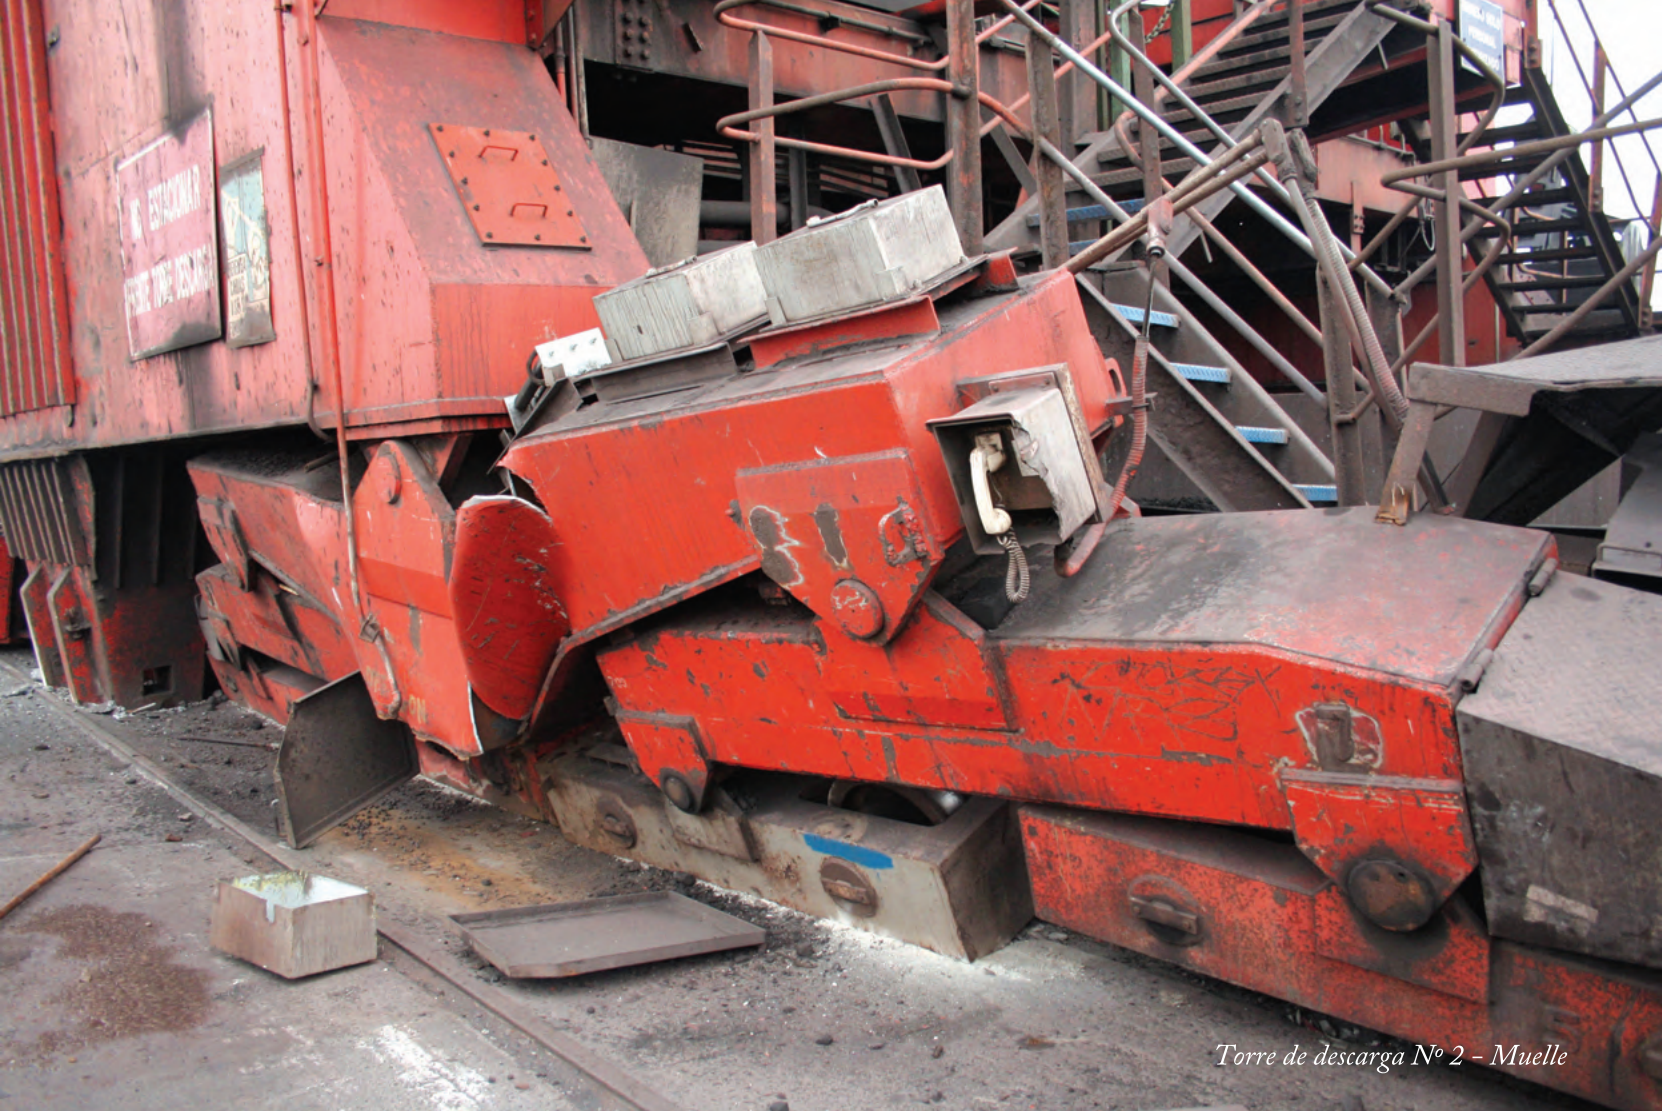
*Torre de descarga Nº 2 - Muelle*

- La Torre de Descarga Nº 2, ubicada prácticamente al centro del muelle, se descarriló, desplazó y quedó inclinada hacia el sur y con riesgo evidente de caer frente a una réplica de mayor intensidad. Los boggies del lado sur se quebraron y desprendieron. Sus daños fueron principalmente estructurales.

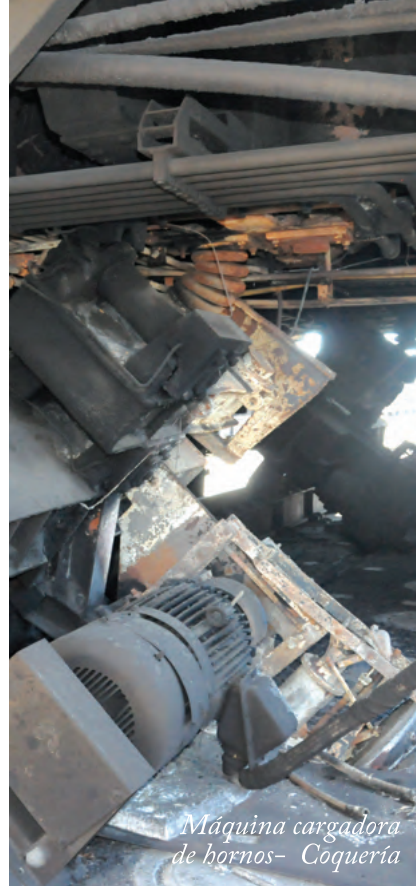
*Máquina cargadora de hornos- Coquería*

- La máquina cargadora de hornos resultó seriamente dañada. Se desrieló y se desprendieron parcialmente los boggies (conjuntos de ruedas), desde la estructura. Además se produjeron daños en los sistemas eléctricos e hidráulicos.

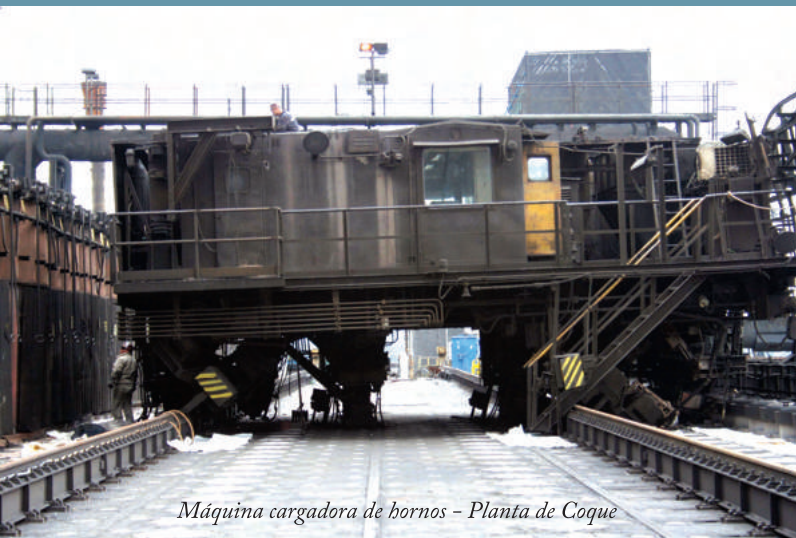
Máquina cargadora de hornos - Planta de Coque

Durante los primeros quince días, la reparación de la máquina cargadora (que corre sobre rieles para ir abasteciendo de carbón a los hornos) implicó un enorme desafío técnico. Ésta se había desrielado y quedó tumbada sobre los hornos cuya superficie se mantenía a altas temperaturas, por lo que trabajar allí resultaba muy complicado. Después de varias evaluaciones, con cuatro gatas hidráulicas de grandes dimensiones se logró levantar la máquina que pesa unas 150 toneladas.

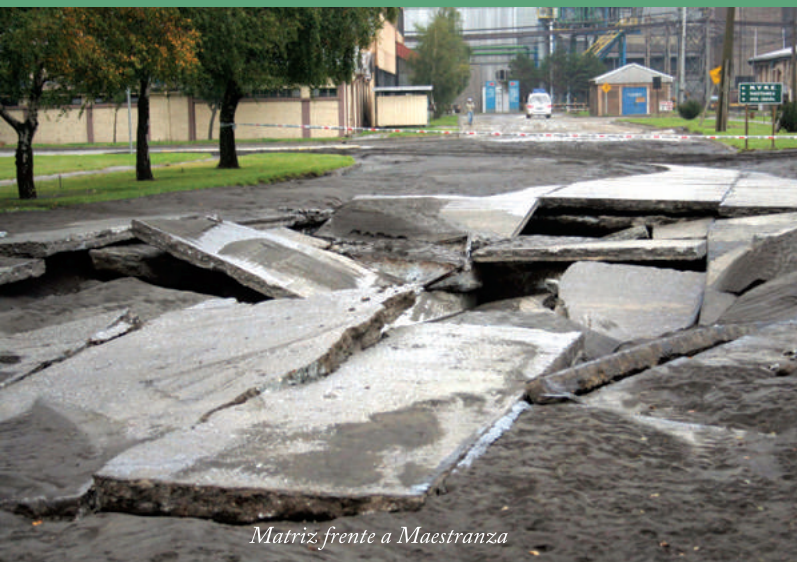
Matriz frente a Maestranza

- La otra matriz sufrió una rotura en la caída norte del Cerro Estanque, inundando el área ubicada entre el cerro e Inchalam.
- En el sector de las Bombas Bío Bío se produjo un gran desplazamiento de tierra que destruyó las defensas del río y las construcciones auxiliares a la Casa de Bombas.

La matriz que se rompió a la altura de Maestranza provocando la inundación que muchos confundieron con una salida del mar, fue reparada por personal especializado de Talleres de Terreno. Una vez que el agua se dejó fluir nuevamente desde el estanque para probar las reparaciones, se fueron detectando otras fugas en los circuitos. Una de ellas formó una laguna justo detrás de la empresa Inchalam.

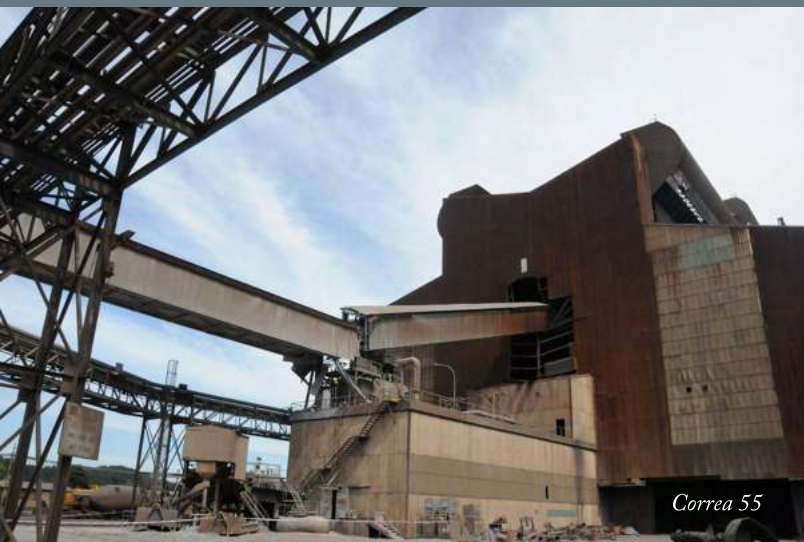
*Zona de tope de la Acería*

- El Convertidor llevaba 3 minutos de 20 de soplado, y quedó cargado con 101 toneladas de metal líquido.
- También se dañó gran parte de la techumbre. Particularmente en la zona de la chimenea principal que resultó con daños estructurales producto del vaivén del Torino. Además, en la parte alta del techo el sistema de ventilación natural Robertson, que otorga ese aspecto tan característico a la nave de Acería, terminó con considerables daños estructurales y desprendimiento de gran parte de las planchas que lo recubren. Hoy es posible distinguir claramente los parches de planchas nuevas que contrastan con el color rojizo característico de la Acería como un testimonio de los estragos causados por el terremoto y el gran esfuerzo de los trabajadores de CAP Acero para volver a levantarse.

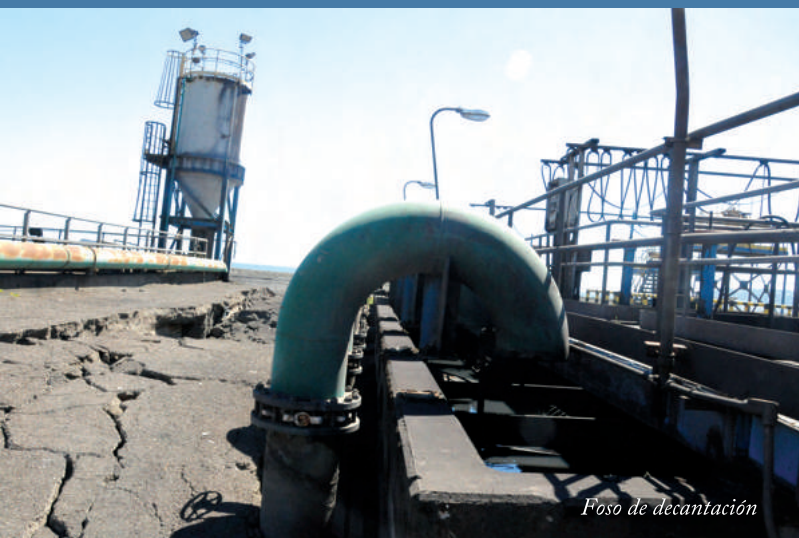
*Torres de enfriamiento - Planta de Agua*

*Foso de decantación*

- El principal daño se produjo por una falla del terreno de fundación del foso de decantación, con lo que se rompieron sus muros laterales y la losa de fondo en el extremo sur. En tanto, el foso de laminillas quedó con fisuras internas y externas a través de las cuales se filtraba la napa subterránea.
- Además, se agrietaron los pilares, los muros, las losas de cielo y piso de la casa de controles eléctricos y el edificio de cloración.
- Se produjeron también daños estructurales en las torres de enfriamiento.

La rotura de los sellos de las juntas de dilatación de las estructuras de la Planta Decantadora propuso uno de los mayores desafíos en las reparaciones de esta instalación que, a causa de lo anterior, se había inundado con agua subterránea.

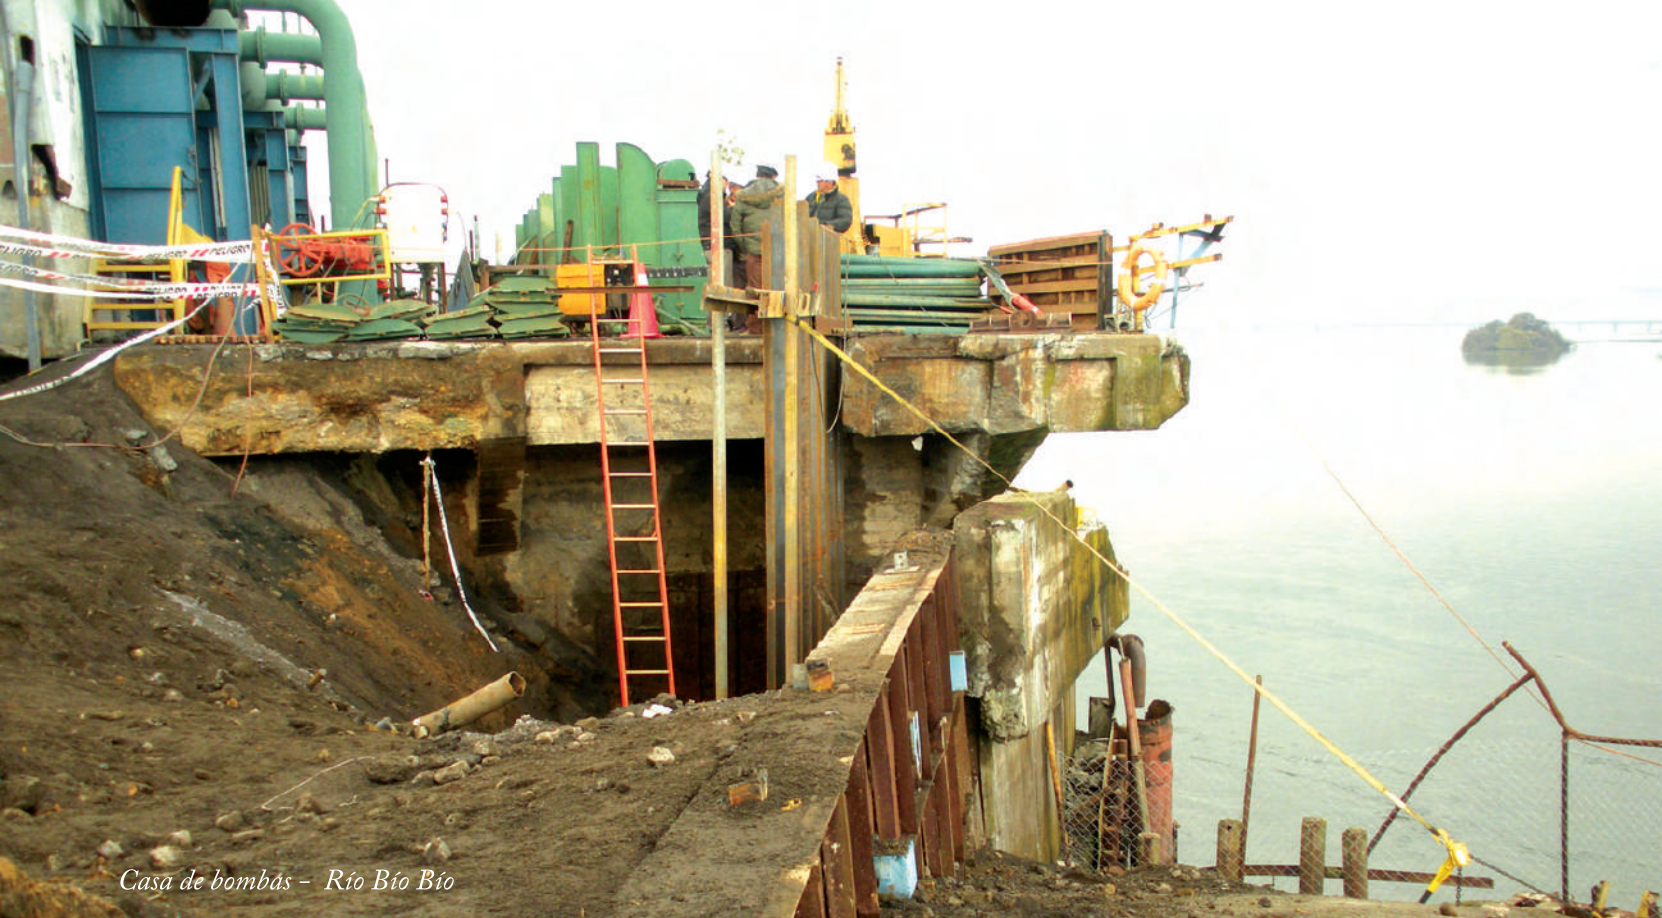
*Casa de bombas – Río Bío Bío*

Otro daño importante en el sistema se dio en el sector de la Casa de Bombas, desde donde se impulsa el agua hasta el Cerro Estanque. En este recinto, ubicado en la ribera norte del río Bío Bío, a más de 10 km de Huachipato, se produjeron hundimientos de terreno que arrastraron las defensas y las instalaciones auxiliares que captan agua en períodos de sequía. La Gerencia de Ingeniería contrató la asesoría de la empresa especialista RFA para evaluar los daños y diseñar el sistema de protección. También se contó con el apoyo de René Pezo, ex Jefe de Ingeniería Civil que ya estaba jubilado pero que, como muchos otros ingenieros ya retirados, aportó su experiencia para superar la gran cantidad de desafíos que debieron enfrentarse durante la reconstrucción.

Es interesante señalar que las tabla-estacas, que normalmente son importadas y demoran unos 3 a 4 meses en llegar, esta vez, en aras del tiempo, fueron fabricadas especialmente para este fin en la Unidad de Productos Tubulares del Departamento Laminador de Planos en Caliente y estuvieron listas en un mes. La premura estaba dada por la necesidad de terminar estas tareas antes de que se produjera una gran crecida del río que podría arrasar con todo y dañar las instalaciones que se habían salvado del terremoto. Afortunadamente el 2010 fue un año seco y la faena pudo concluir en julio sin problemas de ese tipo. Posteriormente se rellenó y compactó el terreno y se hicieron las reparaciones de las instalaciones auxiliares a la Casa de Bombas.

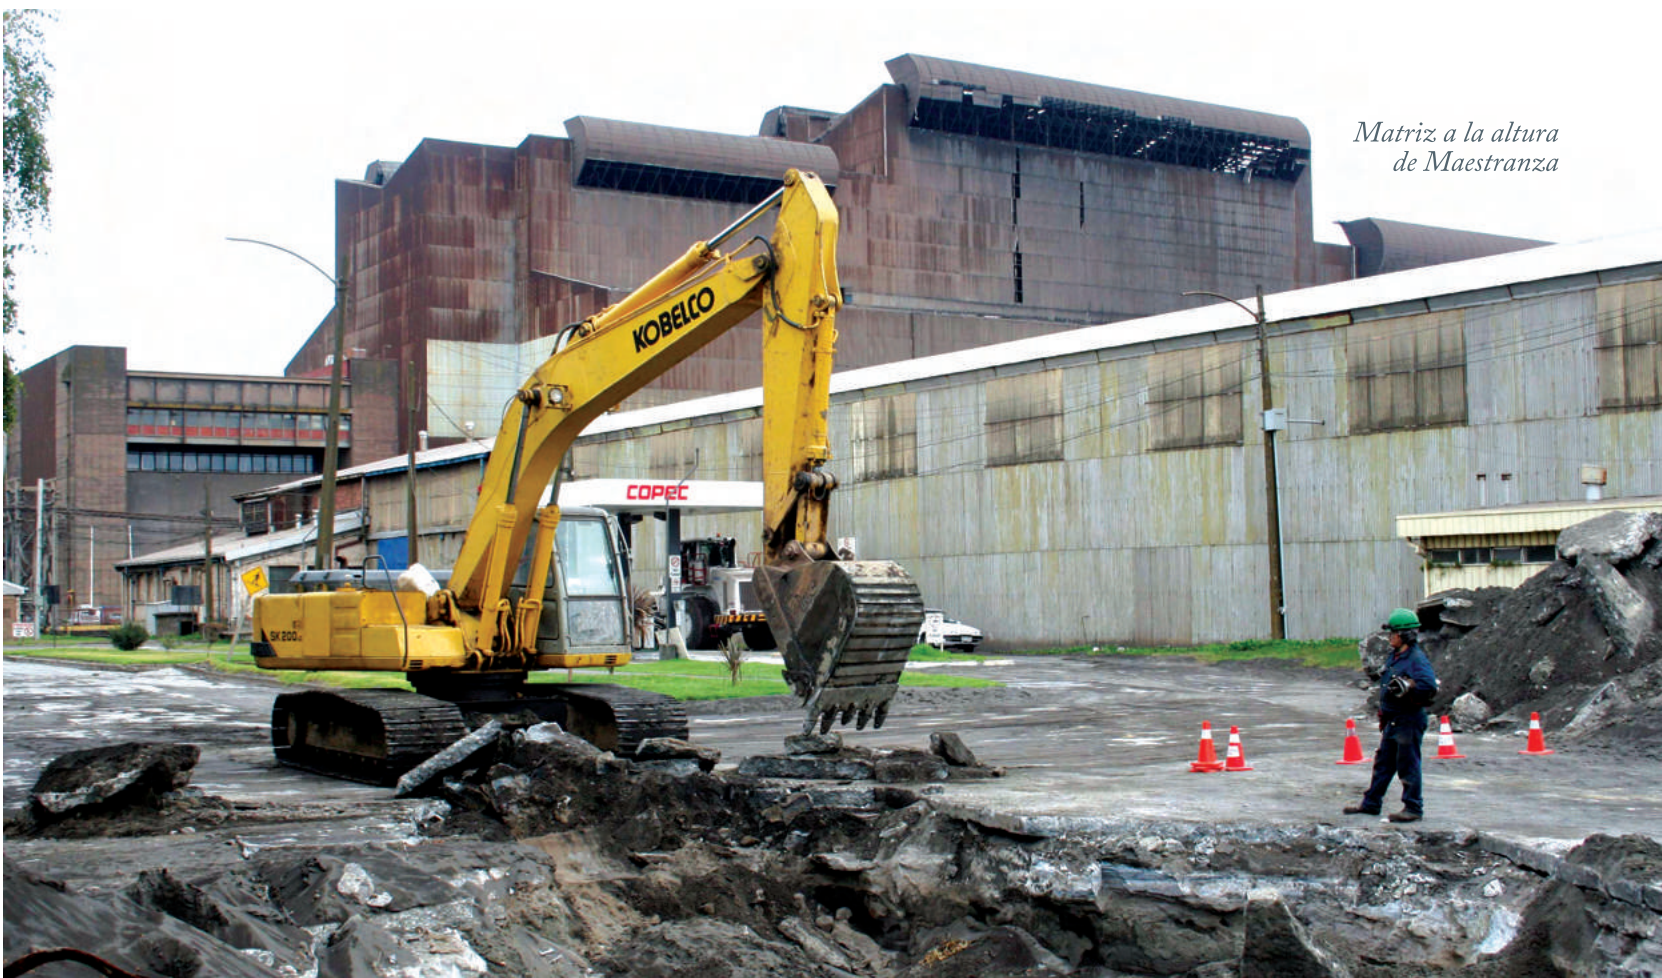
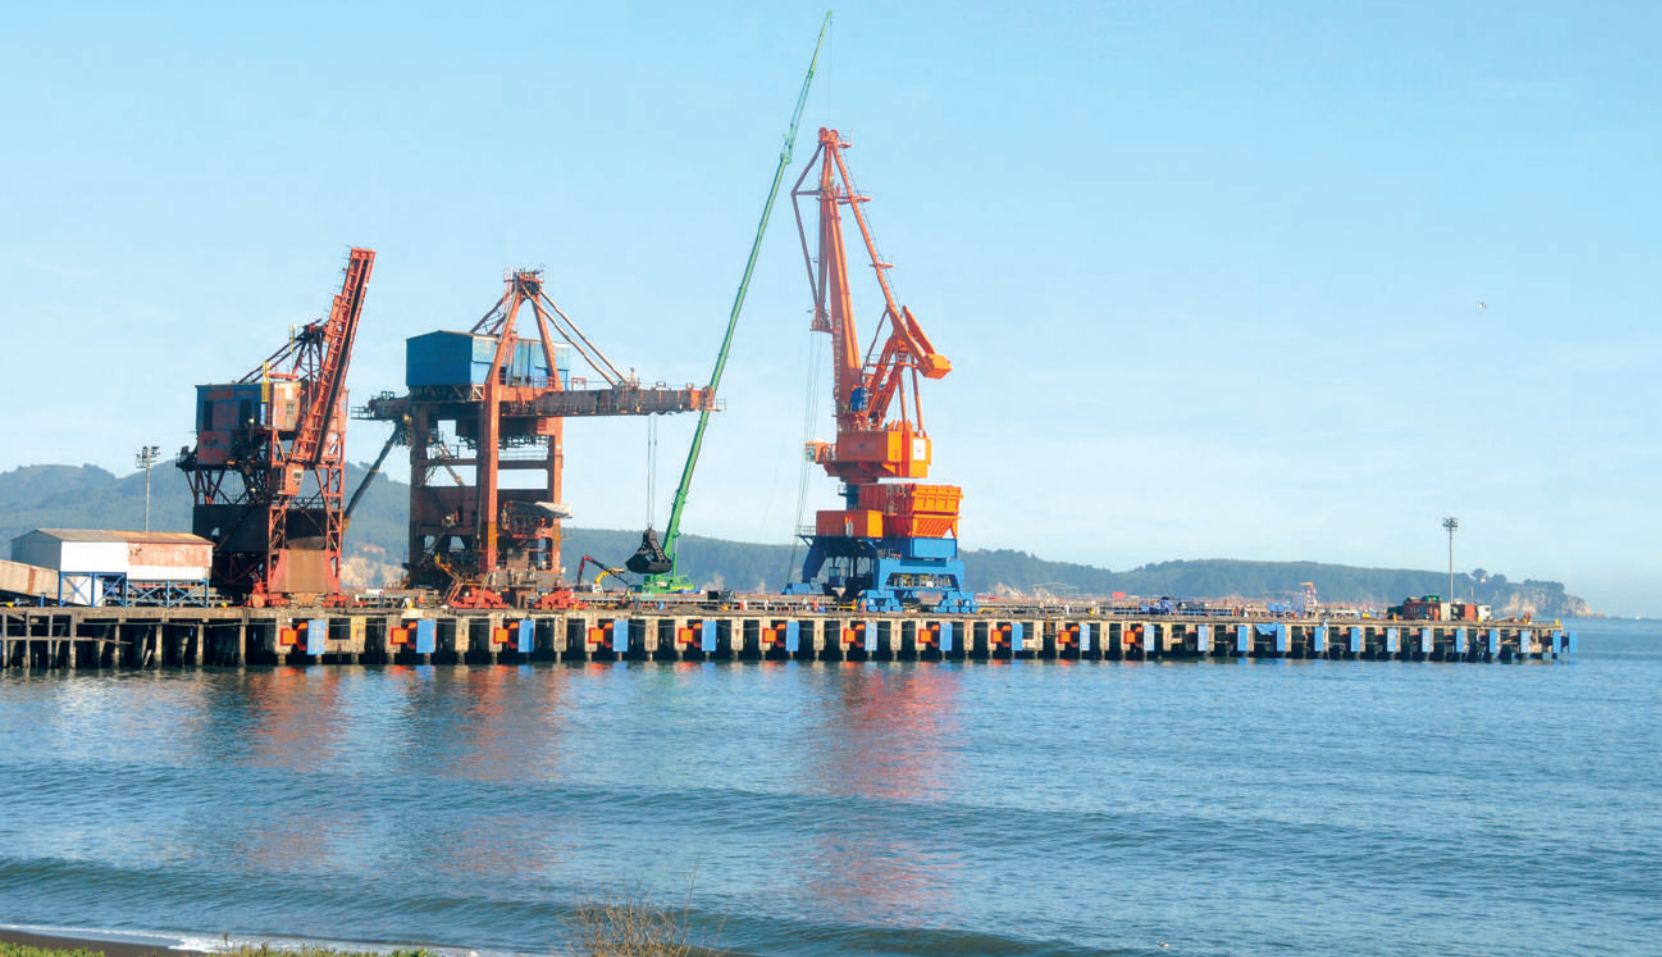
- 48 de los 51 pilotes oblicuos del muelle que sirven para tomar las cargas horizontales, en particular resistir el atraque de los barcos, se desprendieron de la losa. Este daño fue percibido sólo tres días después del terremoto cuando se realizaron las inspecciones submarinas para revisar el estado de los pilotes.

En el Terminal Marítimo CAP, conocido entre los huachipatenses simplemente como Muelle, la primera tarea que se emprendió fue reforzar la estructura de la Torre de Descarga N°2 que había quedado inclinada.

Para enderezarla definitivamente, se debió estudiar cuidadosamente las posibles soluciones. Finalmente se acogió una propuesta de la empresa Main. Se fabricó una estructura metálica consistente en cuatro columnas ubicadas en los vértices de la torre, y se instalaron cuatro gatas hidráulicas, cada una con una capacidad de 300 toneladas. La Torre de Descarga pesa 550 toneladas, por lo que su alzamiento debía hacerse en forma muy controlada. La faena de levante duró cinco días, de manera de no producir daños sobre el Muelle ni sobre la Torre. Una vez enderezada, se llevó a cabo el proceso de enrielamiento bajo la supervisión de Mantenimiento Mecánico.

En tanto, los 48 pilotes oblicuos del muelle que se cortaron debieron fijarse nuevamente a la losa. Esta tarea era fundamental para devolverle al muelle la resistencia a las cargas laterales, una condición vital para su operatividad. La reconexión de los pilotes debía realizarse en un área de trabajo complicada, justo entre el muelle y el mar. Para ello se hicieron perforaciones en la losa a través de las cuales se pasaron cables con los que se amarró una estructura de andamios colgantes por debajo del muelle. En esta labor trabajó personal de la empresa Propuerto, experta en faenas marítimas. La reparación consistió en afianzar cada pilote con pernos y placas de acero.

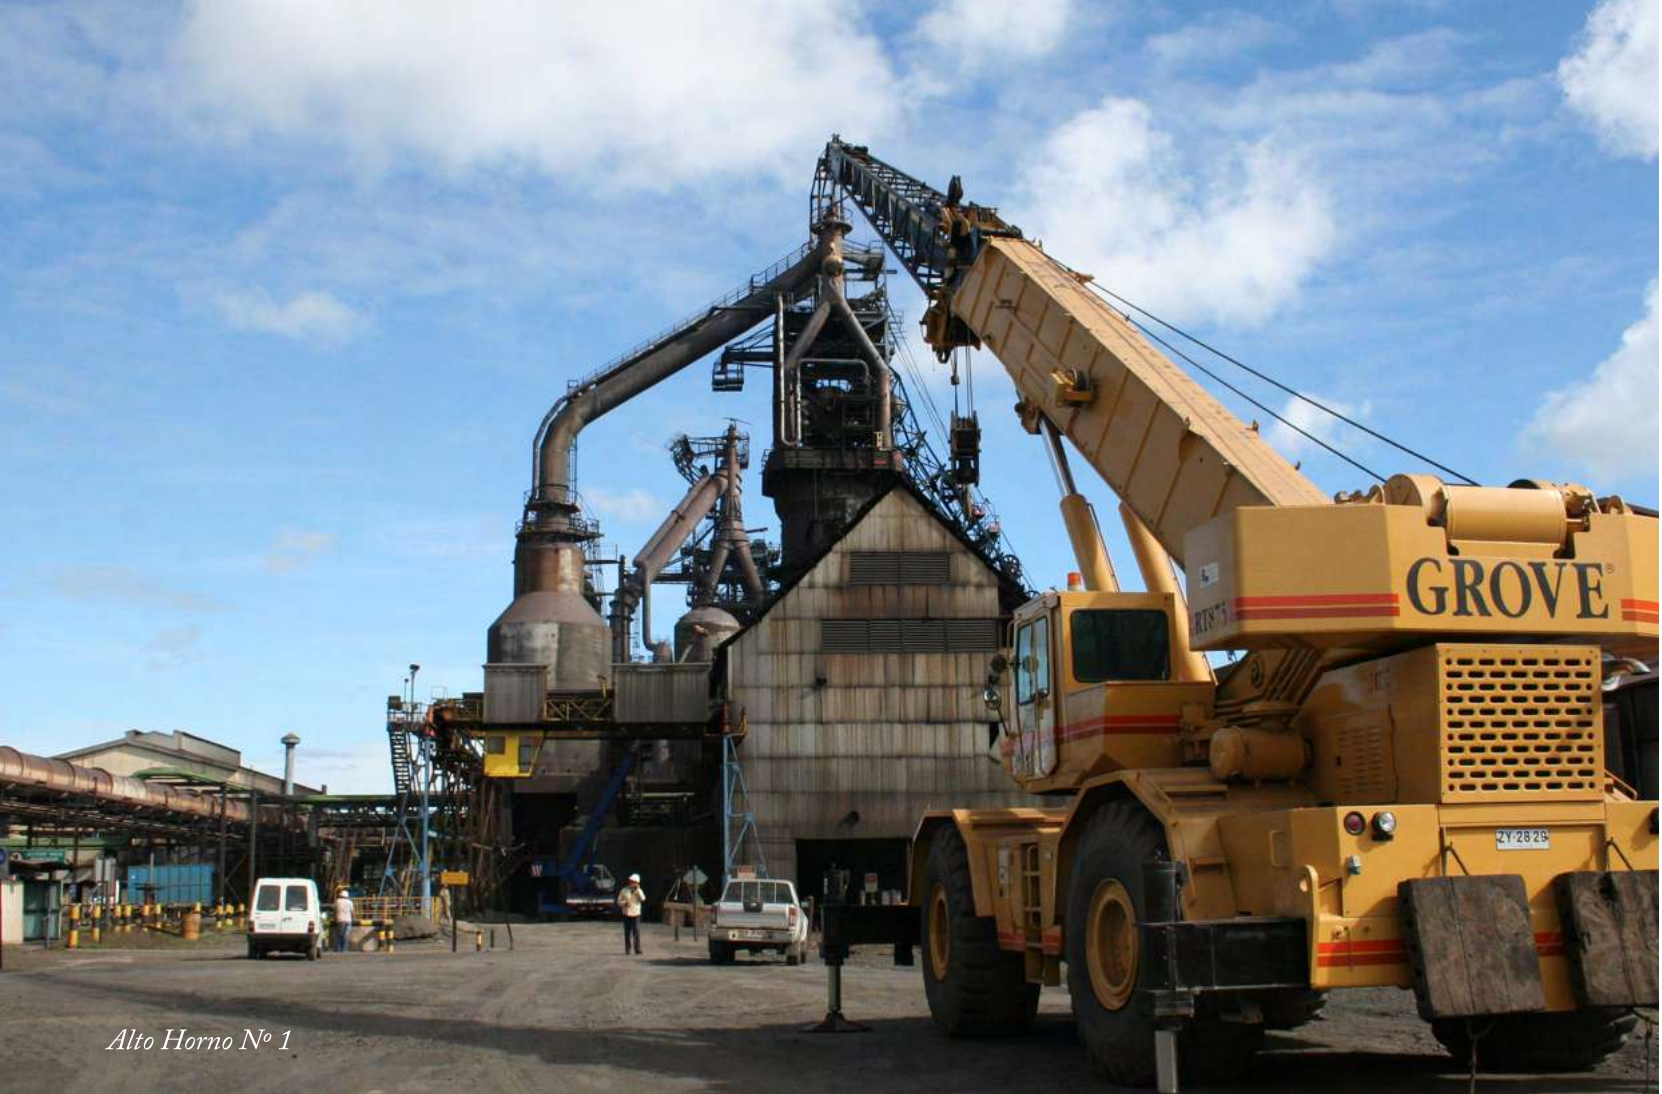
*Alto Horno N° 1*

En el Alto Horno N° 1 que, a primera vista no presentaba mayores daños, el problema más serio que se debió solucionar correspondió a lo que se ha llamado “terremoto mentiroso”, esto es, una serie de grietas en sus paredes interiores que fueron descubiertas sólo luego de una inspección más acuciosa. Para ello se destapó el tope del Alto Horno y se montó una plataforma por la que los técnicos podían descender para efectuar las reparaciones interiores. Se cambiaron algunas de las toberas y se repusieron ladrillos refractarios de semigrafito carbón. Afortunadamente existían ladrillos de estas características en bodega, porque hubiese sido imposible adquirirlos afuera en tan corto plazo.

Ahora bien, el mayor desafío desde el punto de vista de la ingeniería se dio con la reparación de los bins de carga del Alto Horno N°1 debido a su magnitud y al daño colateral que provocó. La estructura, extremadamente pesada, debió levantarse con una serie de elementos, entre ellos una grúa de 600 toneladas cuya capacidad de carga no fue suficiente para hacerlo de una sola vez. La idea era volver a nivelarla de modo que todas sus partes quedaran en el lugar correcto. Luego de alzarla se apoyó con sistemas de soporte externo que permitieron cambiar las columnas, que habían quedado completamente dobladas, por otras definitivas.

Mientras se realizaba esta tarea, el equipo de trabajo temía que las deformaciones en la estructura hubiesen sido permanentes, sin embargo, afortunadamente, cuando se levantaron volvieron a su posición original. Junto con el colapso de los bins de carga se destruyó el sistema de cañerías de refrigeración de los Altos Hornos adosado a ellos. Para hacer las reparaciones se aislaron los ductos y se construyó un rack independiente. Al mismo tiempo se realizaron los arreglos en la estructura del sistema de bins. Con esa sola medida se ahorró aproximadamente un mes de tiempo de obras, y además se logró una solución que reaccionaría de mejor manera si llegara a enfrentarse una emergencia similar.
