# *Terremoto y Reconstrucción*

**cAP**  
ACERO

**27F**  
2 0 1 0

## *Principales daños*

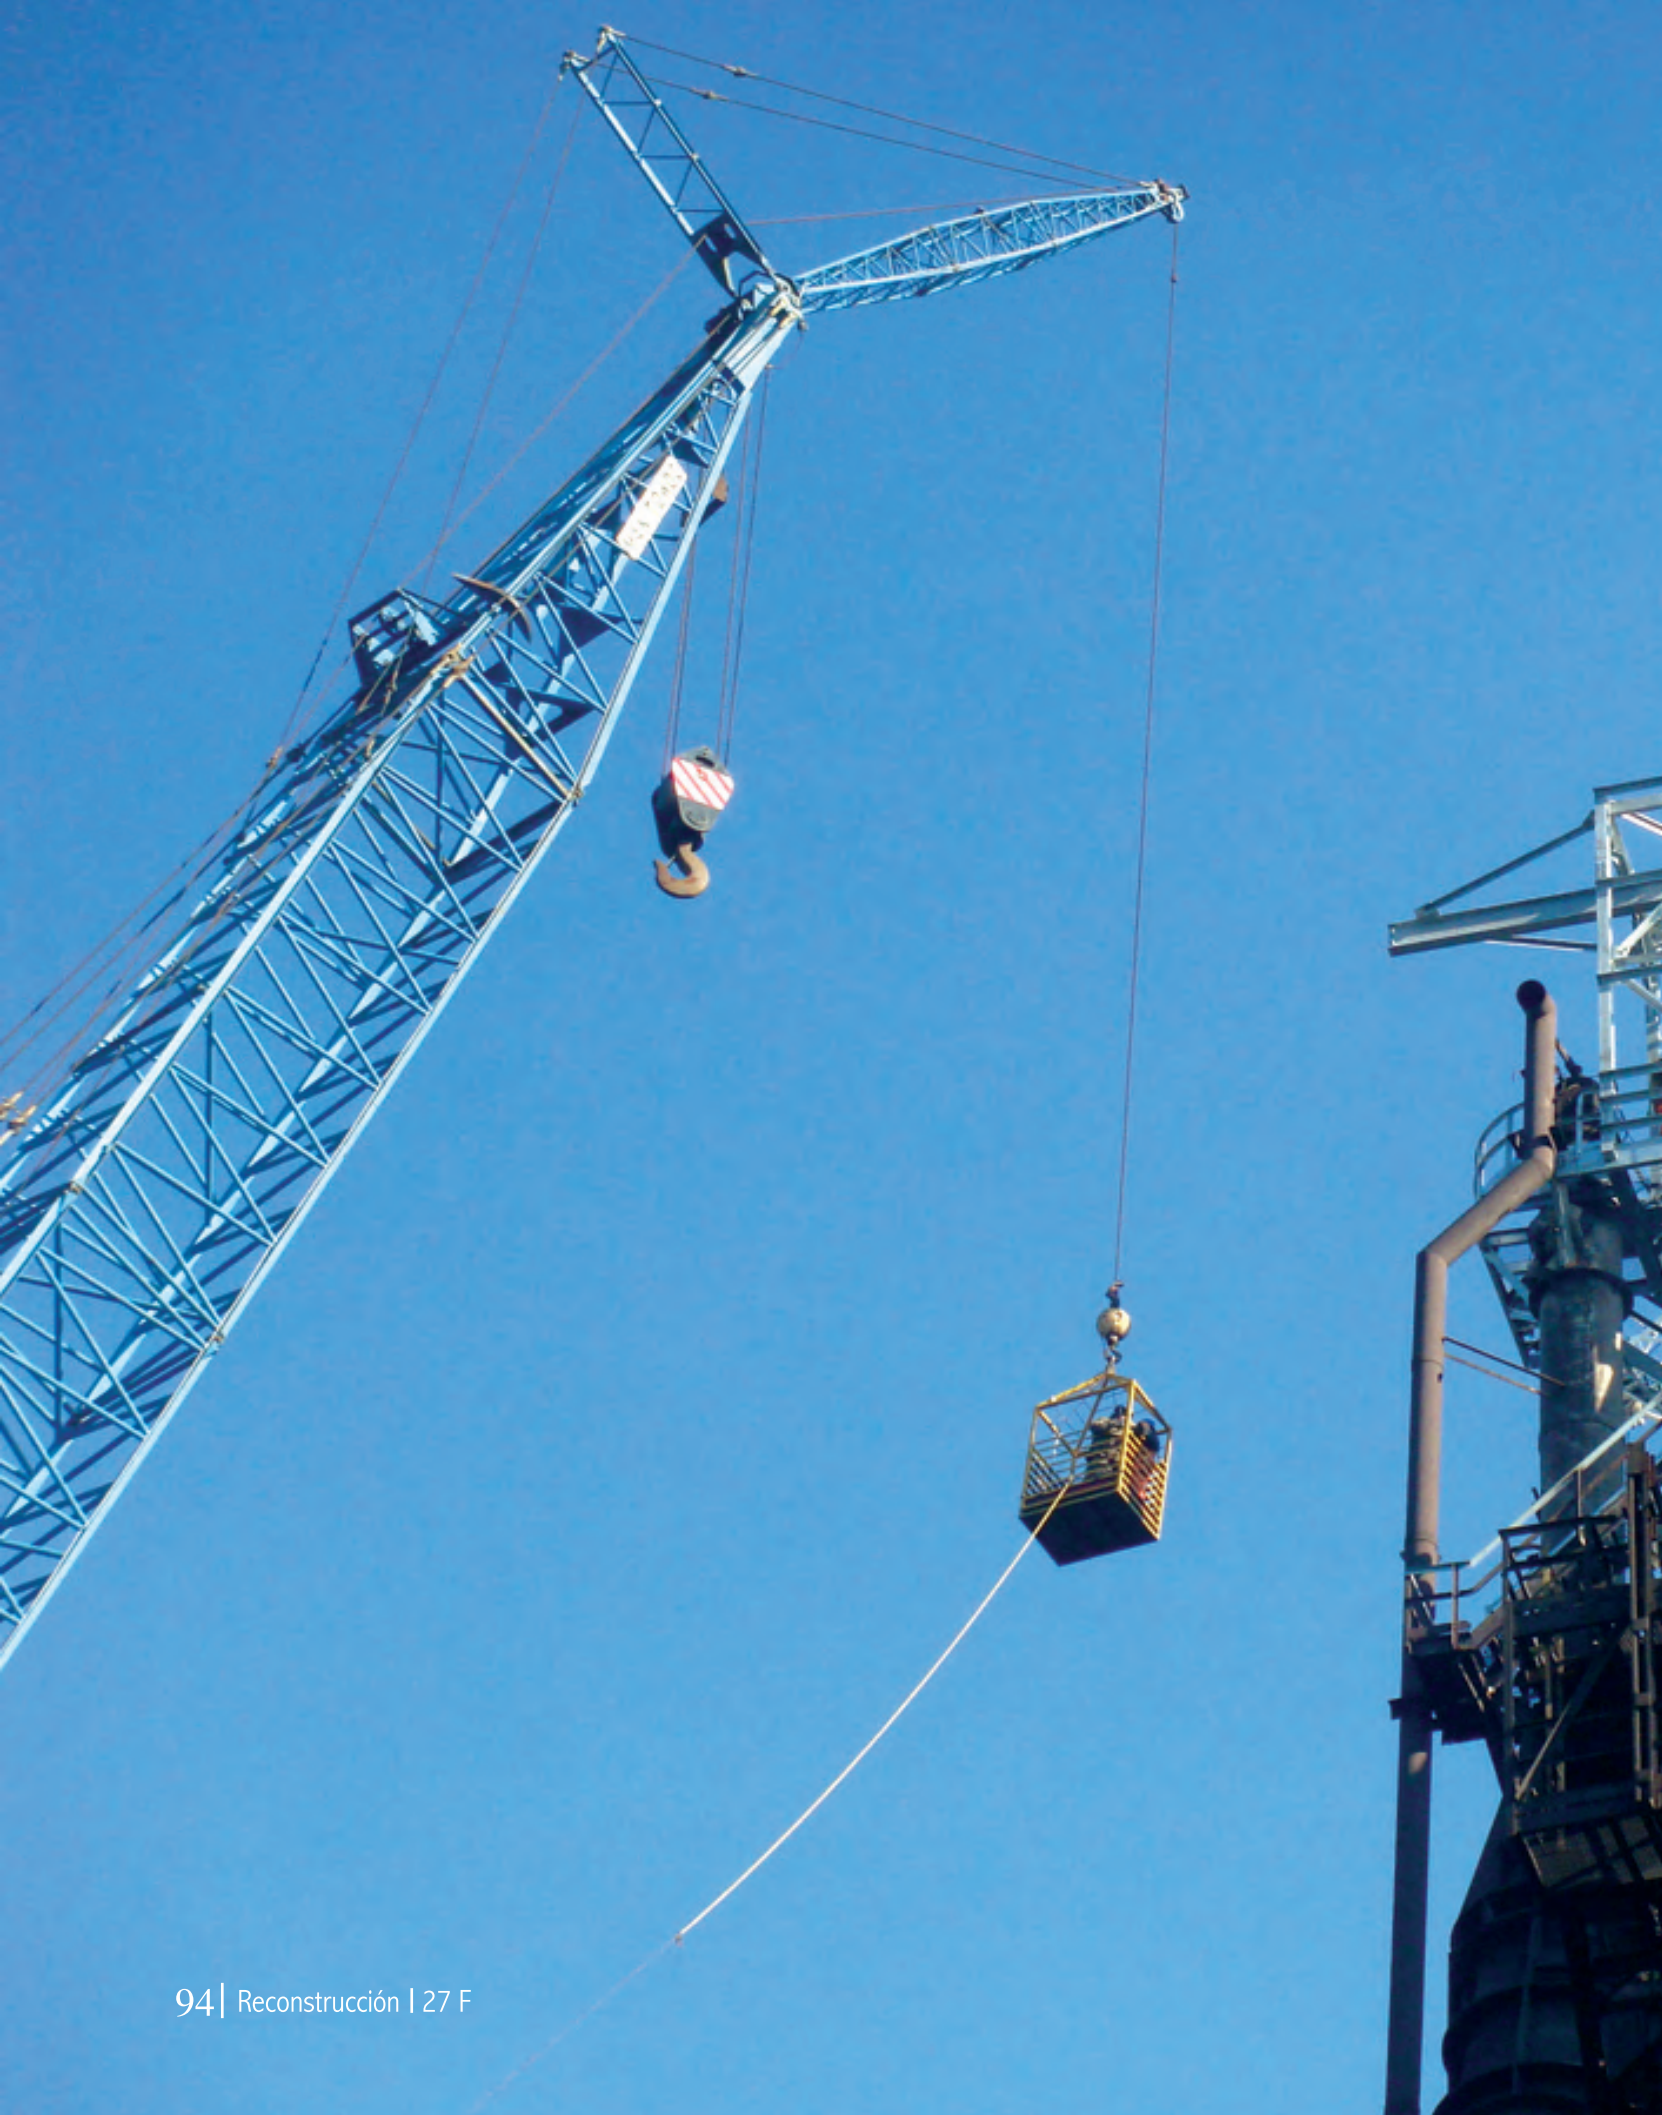
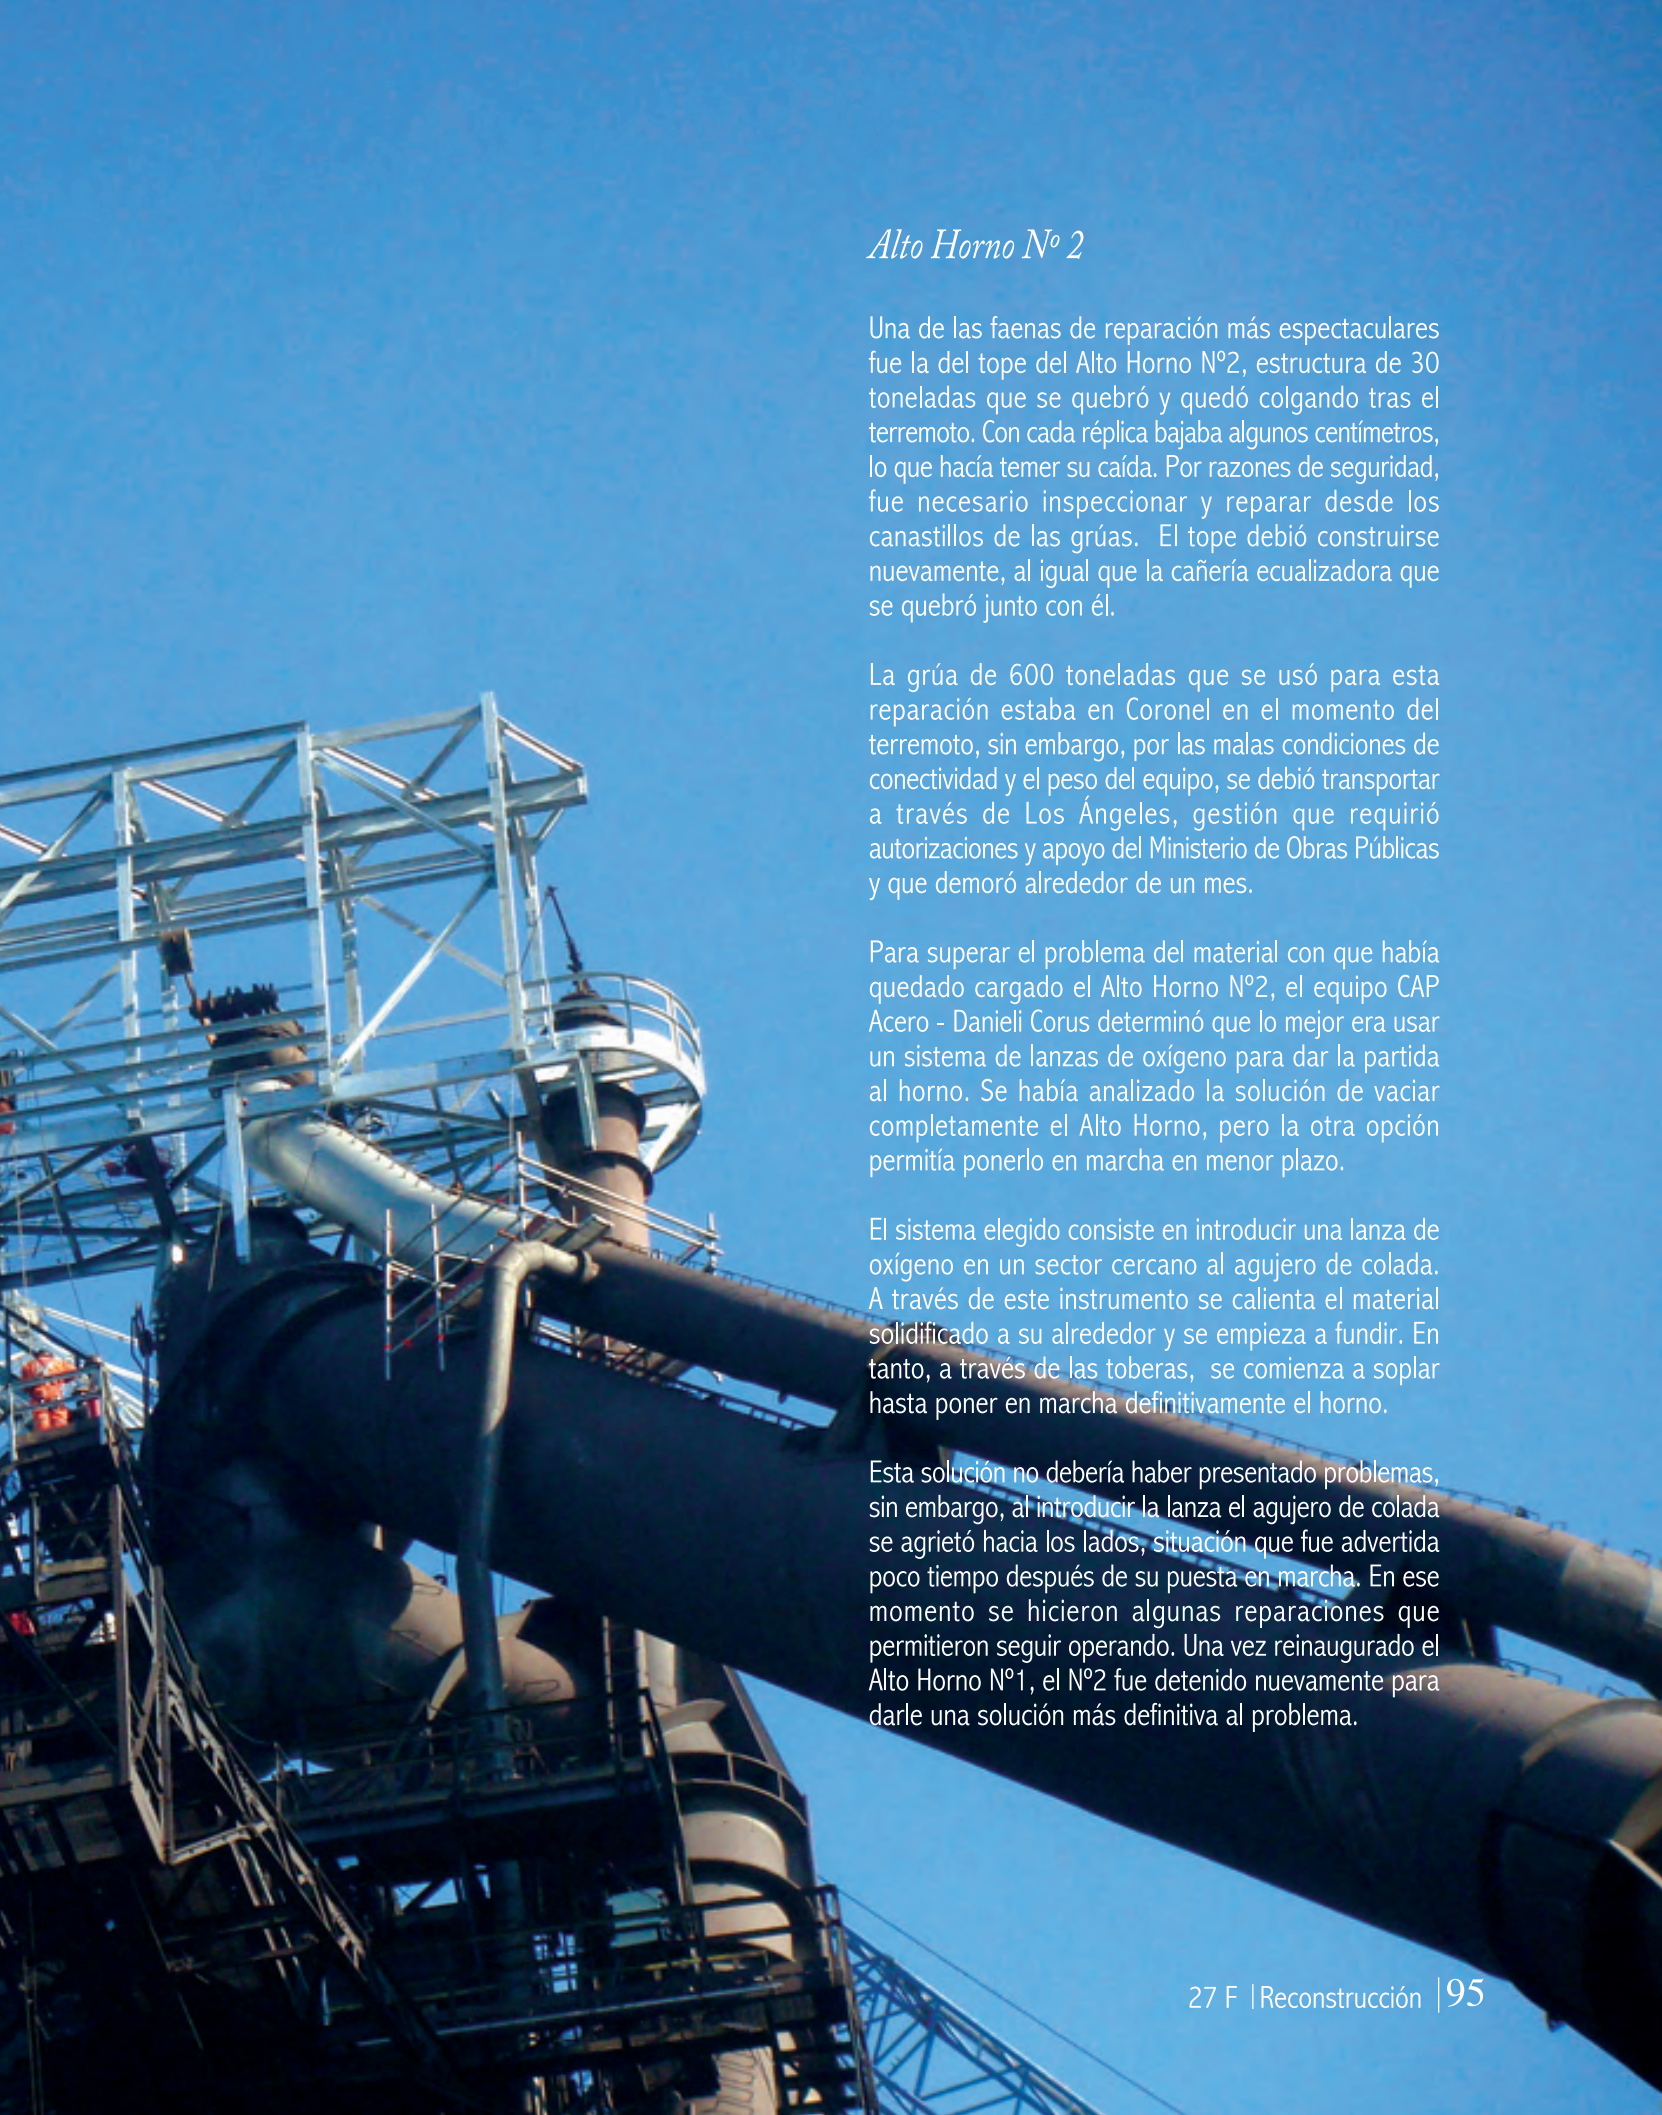
## *Alto Horno N° 2*

- Uno de los daños más espectaculares se produjo en el Alto Horno N° 2, con el desprendimiento de la estructura del tope que pesa más de 30 toneladas. Esto produjo averías en la plataforma de atención del tope y en las vigas de soporte, además de desalinear las campanas (compuestas) y cortar la línea de gas ecualizadora.
- Se dañó la chimenea que quedó con pliegues y pernos de anclaje estirados.
- Al igual que en el Alto Horno N° 1, los pernos de anclaje de las estufas se estiraron y se cortaron en algunos casos, y la estructura de los chequers también se desarmó.

Una de las faenas de reparación más espectaculares fue la del tope del Alto Horno N°2, estructura de 30 toneladas que se quebró y quedó colgando tras el terremoto. Con cada réplica bajaba algunos centímetros, lo que hacía temer su caída. Por razones de seguridad, fue necesario inspeccionar y reparar desde los canastillos de las grúas. El tope debió construirse nuevamente, al igual que la cañería ecualizadora que se quebró junto con él.

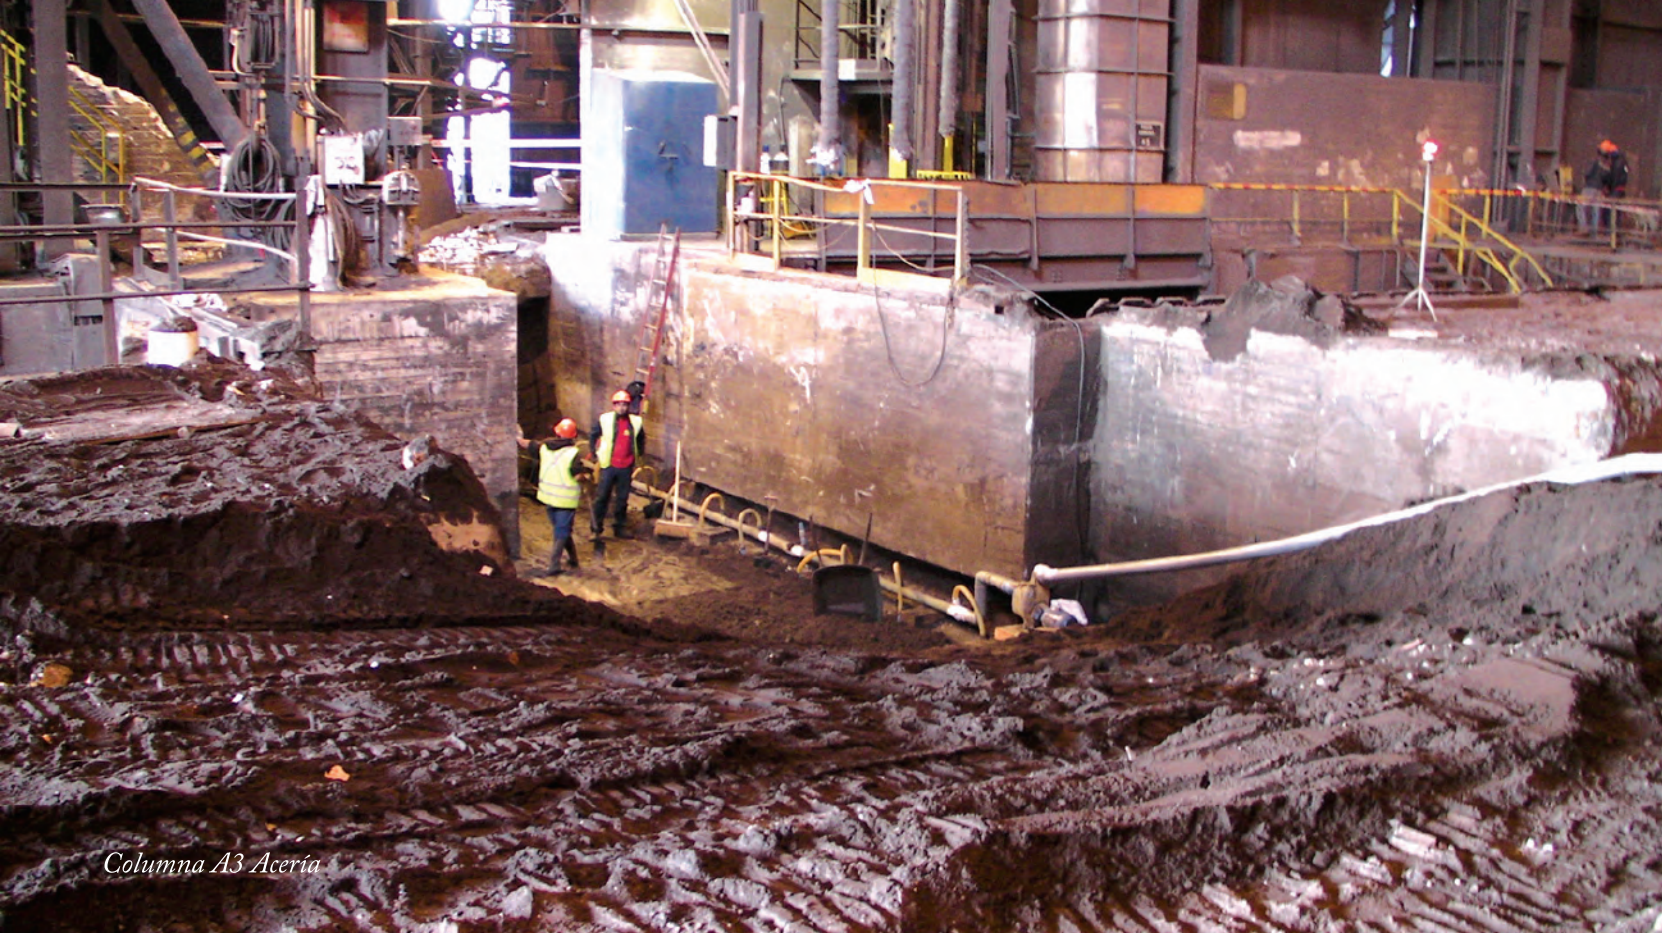
*Columna A3 Acería*

Luego de eso, se debió enfrentar uno de los grandes desafíos de ingeniería de la reconstrucción: la reparación de la columna A3. Ésta, producto de las fallas en el suelo, se había hundido más de 15 cm lo que provocó la deformación de la estructura. La tarea comenzó por asegurar la fundación de esta columna de 4,5 m de altura, cuya zapata pesa unas 326 toneladas, con

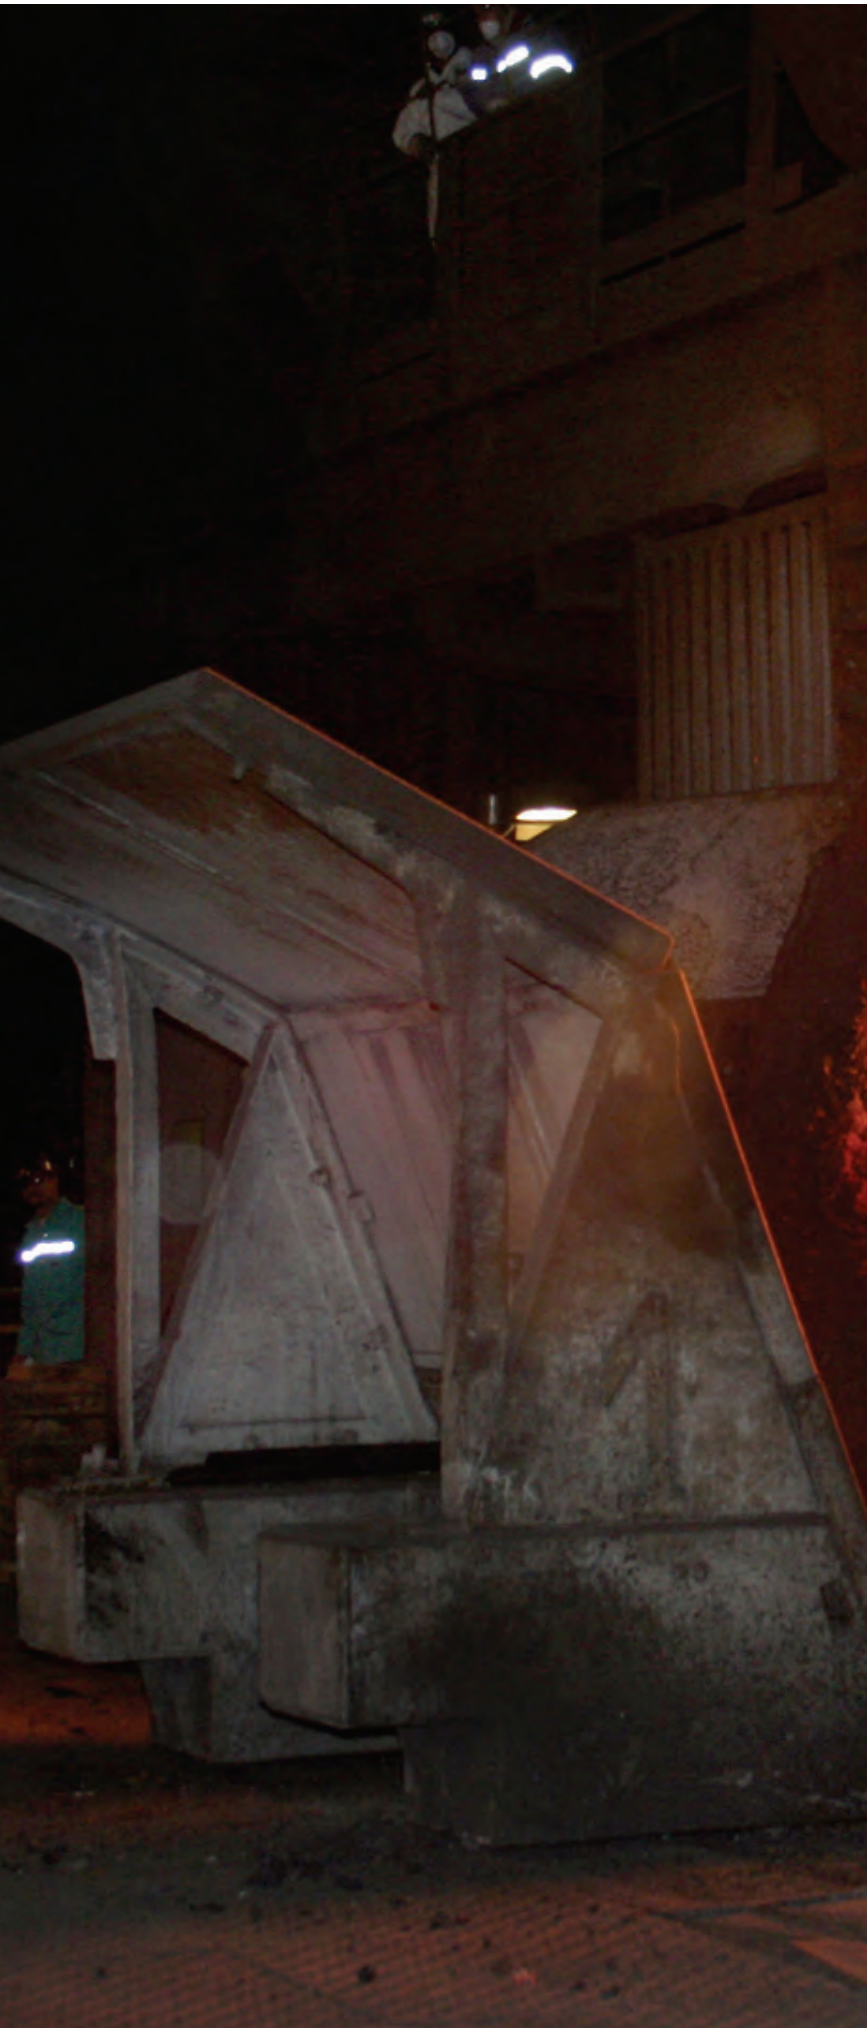
*Convertidor - Acería*

El Convertidor N°1, que quedó totalmente cargado con 101 toneladas de metal líquido que se solidificó, se mantuvo así por varias semanas debido a la falta de servicios esenciales como agua, electricidad, vapor y oxígeno.

Con el fin de recuperarlo sin dañar sus refractarios y dejarlo listo para la nueva partida se formó un equipo técnico cuya primera gestión fue consultar a los referentes técnicos respecto de experiencias similares. La única respuesta favorable vino de un técnico alemán que había dirigido la recuperación del Convertidor de Rouge Steel, en Dearborn (Michigan, EEUU) solidificado tras un fallo eléctrico generalizado. En dicha oportunidad se procedió inmediatamente, con el convertidor aún caliente, a realizar múltiples ciclos de carga de arrabio con adición de ferrosilicio, soplado y sangrado, hasta completar la limpieza del convertidor.

En el caso del Convertidor N° 1 la situación presentaba problemas adicionales ya que llevaba meses sin operar por lo que toda su masa había alcanzado temperatura ambiente. Además era necesario tomar precauciones extraordinarias para proteger los refractarios. Con estos antecedentes, la tarea de recuperación se llevó a cabo el 12 de junio de acuerdo a lo planificado: una carga de 21 toneladas de arrabio con alto silicio y, de acuerdo a la estimación del modelo de cálculo computacional de soplado, se cargó cal más dolocal y se sopló oxígeno de manera de evitar la sobreoxidación del Convertidor. A continuación se botó sólo la escoria resultante de esta operación, con el fin de no perder la energía generada durante el soplado, y se volvió a cargar ferrosilicio, cal y dolocal de acuerdo a un nuevo cálculo. En este contexto, el ferrosilicio actúa como el combustible necesario para elevar la temperatura del líquido, mientras la cal y la dolocal actúan modificando la escoria resultante para que ésta no dañe al refractario del convertidor.

Estos ciclos se repitieron hasta que toda la carga del convertidor estuvo completamente líquida. Después de cada soplado se revisó pirométrica y visualmente el estado de la carga y se realizó un análisis riguroso de la situación por parte del equipo de trabajo para decidir en conjunto las pasos a seguir, conciliando el análisis teórico con la experiencia profesional.

Tras aproximadamente 3 horas y media de trabajo, se logró limpiar completamente el convertidor. La faena fue tan exitosa que la vida útil de este equipo no se vio afectada y, una vez puesta en marcha la Acería, el Convertidor N°1 siguió funcionando como si el terremoto no hubiera ocurrido.

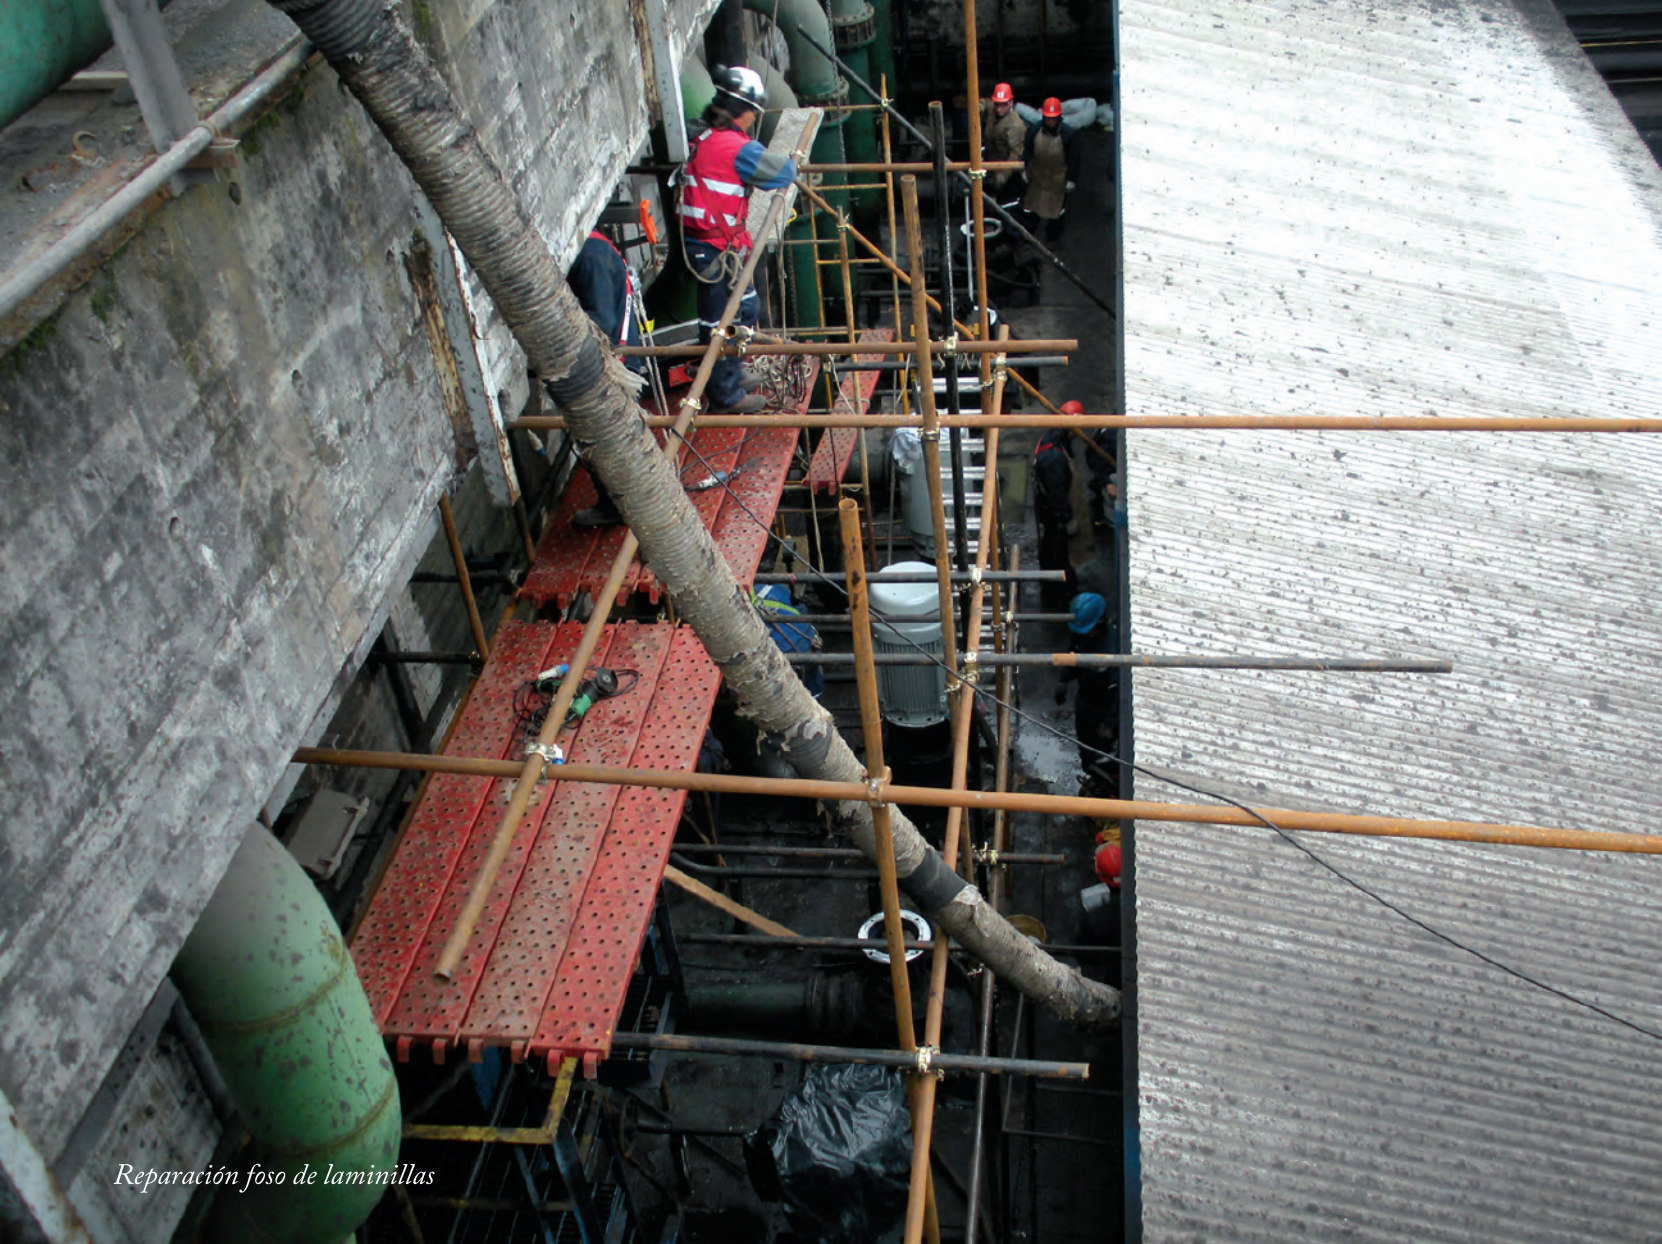
*Reparación foso de laminillas*

- El principal daño se produjo por una falla del terreno de fundación del foso de decantación, con lo que se rompieron sus muros laterales y la losa de fondo en el extremo sur. En tanto, el foso de laminillas quedó con fisuras internas y externas a través de las cuales se filtraba la napa subterránea.
- Además, se agrietaron los pilares, los muros, las losas de cielo y piso de la casa de controles eléctricos y el edificio de cloración.
- Se produjeron también daños estructurales en las torres de enfriamiento.

La rotura de los sellos de las juntas de dilatación de las estructuras de la Planta Decantadora propuso uno de los mayores desafíos en las reparaciones de esta instalación que, a causa de lo anterior, se había inundado con agua subterránea.

Para reconstruir las juntas, había que trabajar conteniendo el agua que afloraba constantemente. La napa no se podía agotar con punteras como normalmente se hace en estos casos, dado que todo el rededor de la planta está construido. Finalmente en una faena bastante lenta y trabajosa se logró sellar de nuevo utilizando productos especiales de fragüe instantáneo.

La estabilización del foso de decantación también fue una tarea importante, no tanto por su ejecución sino por los estudios previos que debieron hacerse para encontrar la mejor solución. Primero se hicieron sondajes con los cuales se determinó que el suelo bajo el foso estaba suelto en una profundidad media de 6 m. Frente a ello se eligió como solución utilizar un sistema de micropilotes como el usado en la Columna A3 de la Acería, trabajo que requirió previamente hacer estudios de mecánica de suelos, los cuales en las semanas posteriores al terremoto eran muy difíciles de conseguir debido a su alta demanda.
